Etude des infiltrations dans les barrages cas du barrage de Beni Haroun (w. Mila) .

Ratiat, Abdelkader (2010). Etude des infiltrations dans les barrages cas du barrage de Beni Haroun (w. Mila) [Thèse de magister, ENSH].

MEMOIRE DE MAGISTER

**ETUDE DES INFILTRATIONS DANS LES BARRAGES : CAS DU BARRAGE
DE BENI HAROUN (W.MILA)**

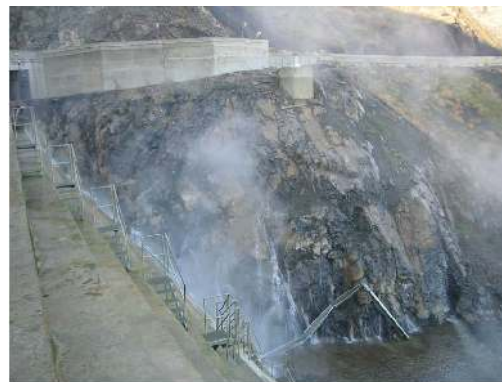
Fig. N°4: Infiltrations dans la rive gauche avant les travaux du drainage et d'injection

Résurgence

Rive gauche

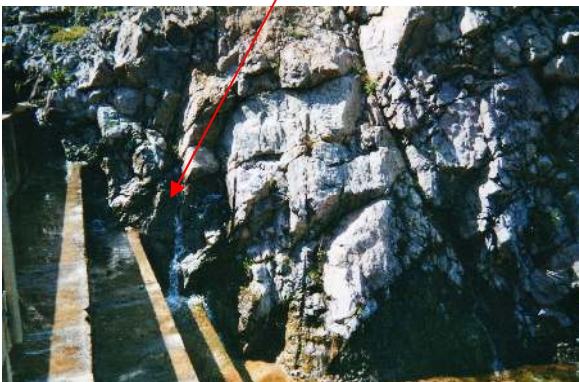
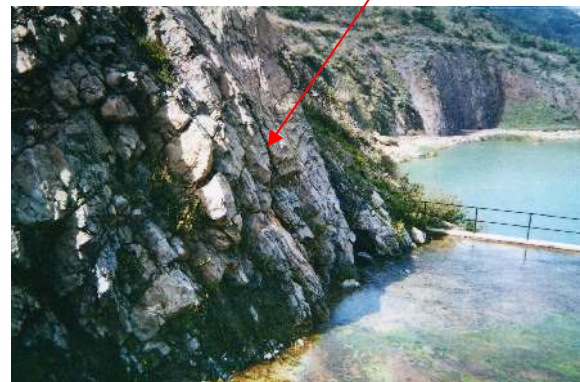
Fig. N°5: Infiltrations dans la rive gauche après les travaux du drainage et d'injection

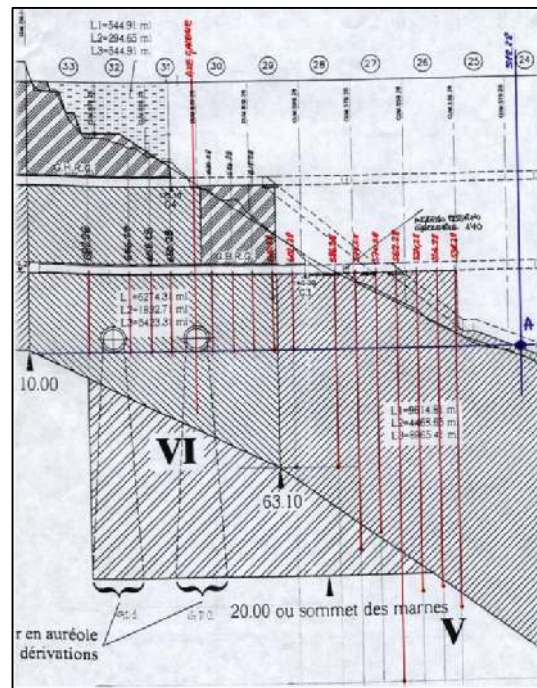
Fig. N° 7: les travaux d'injections à la rive gauche du Barrage de Beni Haroun

Les travaux d'injection ont été définis en juin 2004. Réalisés par l'entreprise Trevi, ils ont démarré en novembre 2004 et ont été achevés en mai 2006.

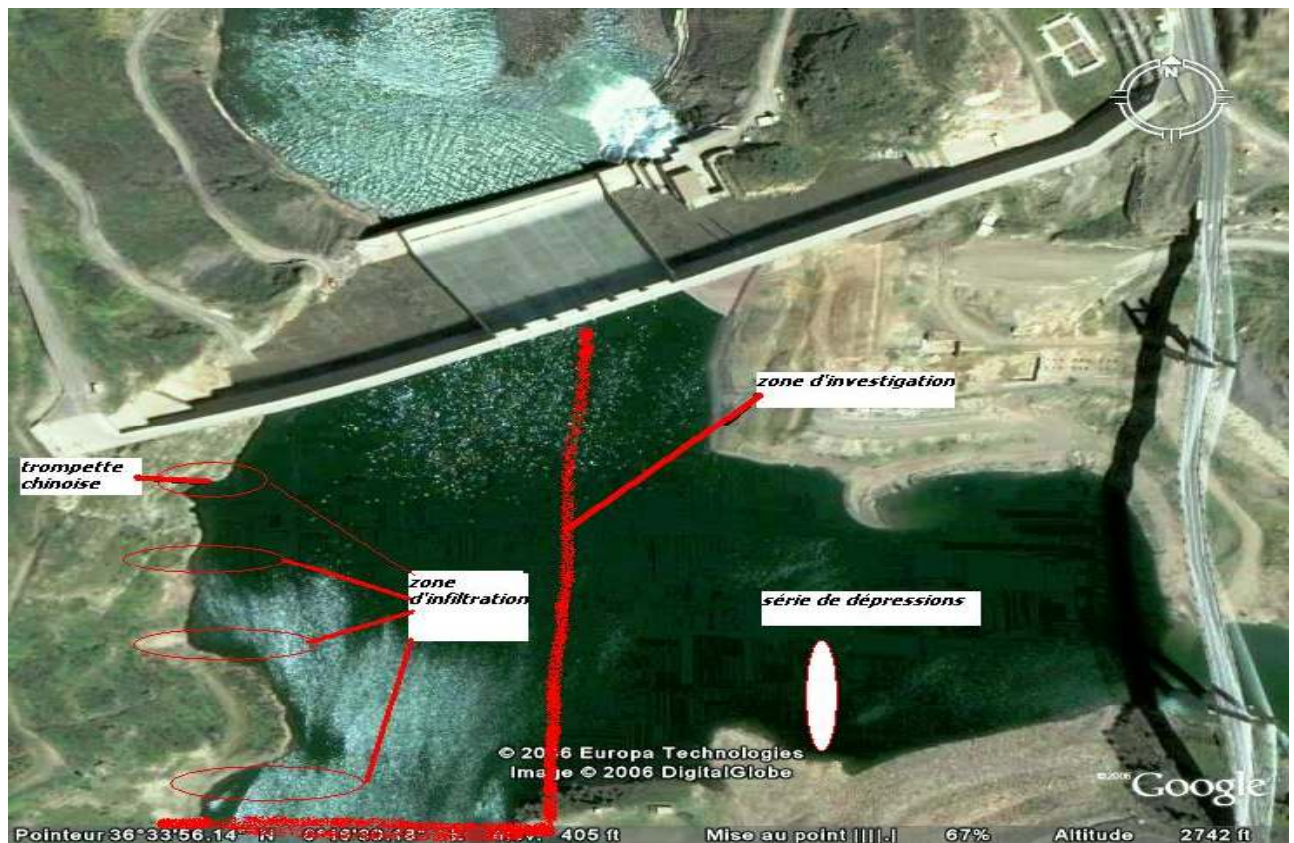
Une campagne complémentaire de courantométrie et par plongeur est prévue courant mai 2008 pour confirmer et affiner le diagnostic en vue d'un traitement éventuel par colmatage. L'objectif du traitement serait de chercher à utiliser les courants d'infiltration pour tenter, par introduction de matériaux appropriés à l'entrée des zones d'infiltrations, de colmater dans la masse les conduits ou fissures qui débitent.

Fig. N° 8: les investigations de l'entreprise FUGRO GEOID SAS

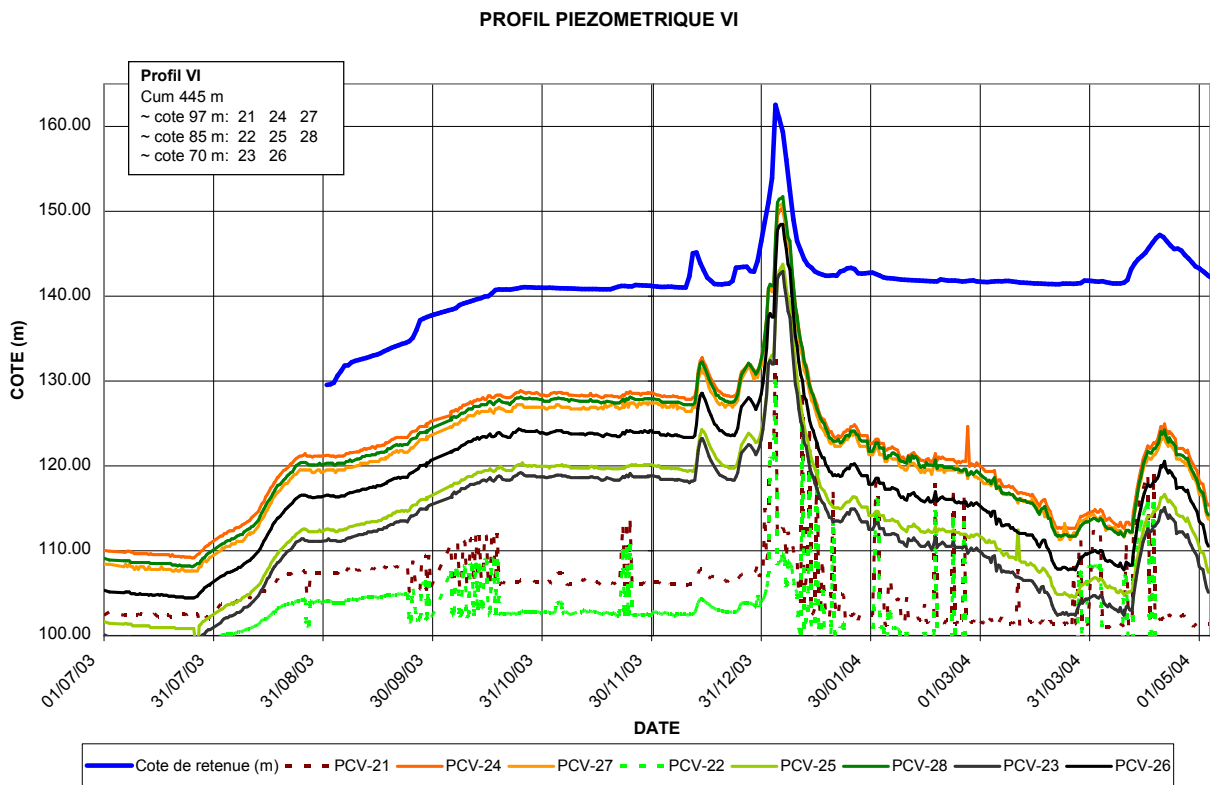
Evolution des sous pressions mesurées au profil d'auscultation VI durant la première phase de remplissage y inclus la crue de janvier 2004 (voir figure N°9).

Fig. N° 10: Evolution des sous pressions mesurées au profil d'auscultation VI

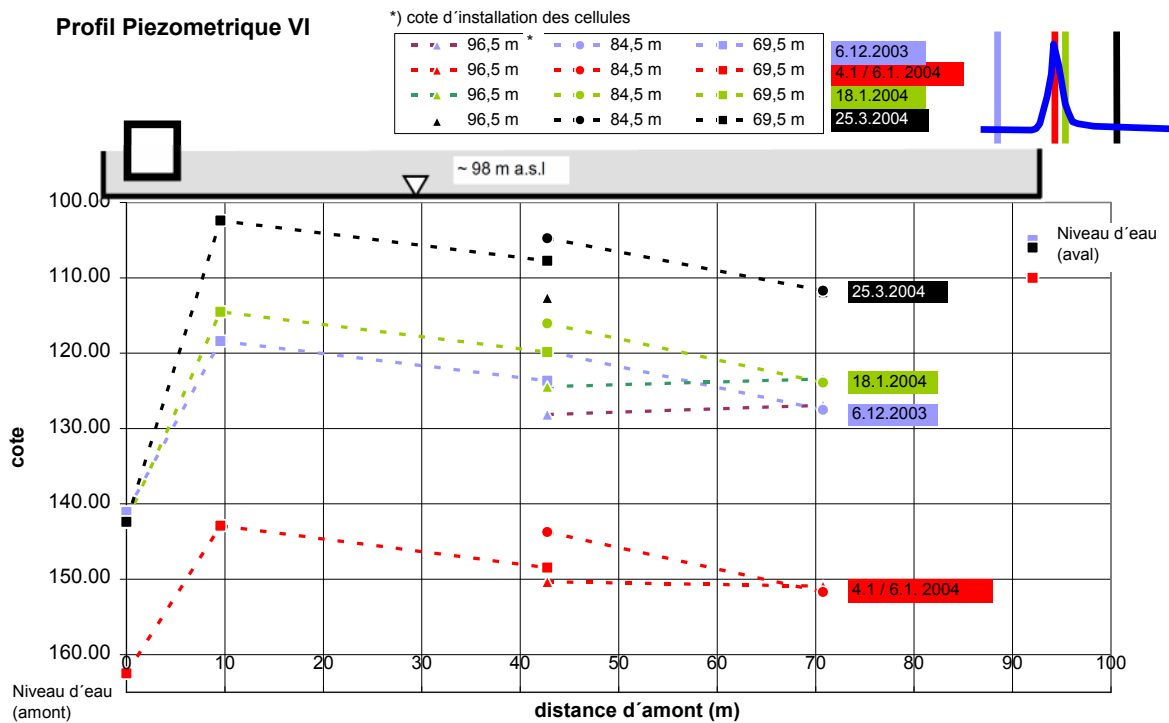
Evolution de la répartition des sous pressions mesurées au profil VI de l'amont vers l'aval durant la même période (voir figure N°10).

Fig. N°11 : Evolution de la répartition des sous pressions mesurées au profil VI

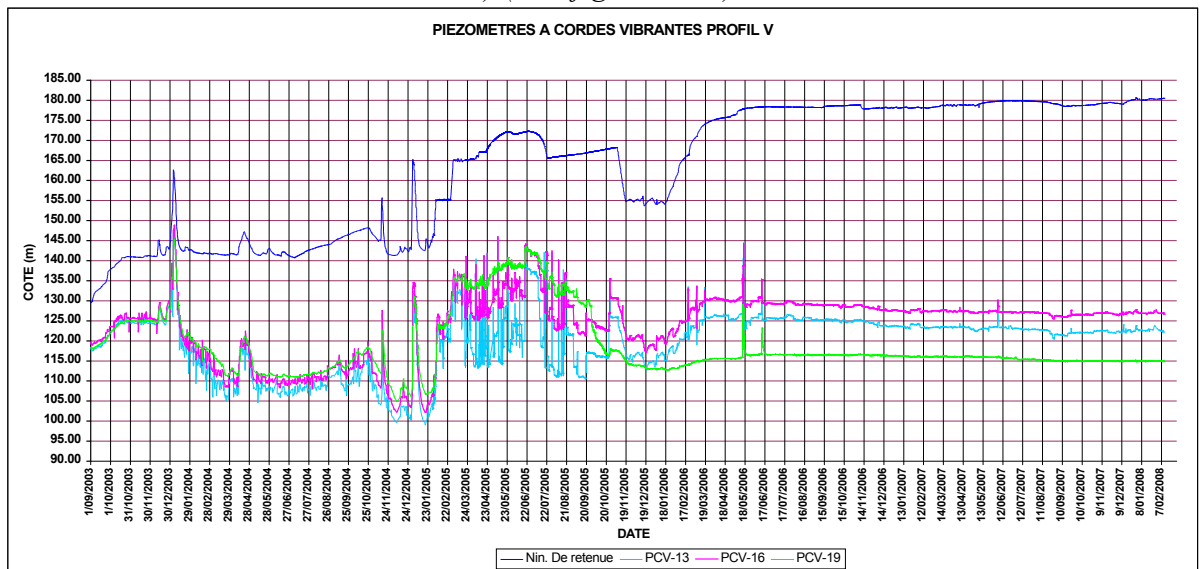
Evolution des sous pressions sous l'ouvrage en fond de vallée dans le profil V (PCV 13 amont, PCV 16 central et PCV 19 aval) (voir figure N°11)

Fig. N°12 : Evolution des sous pressions sous l'ouvrage en fond de vallée dans le profil V

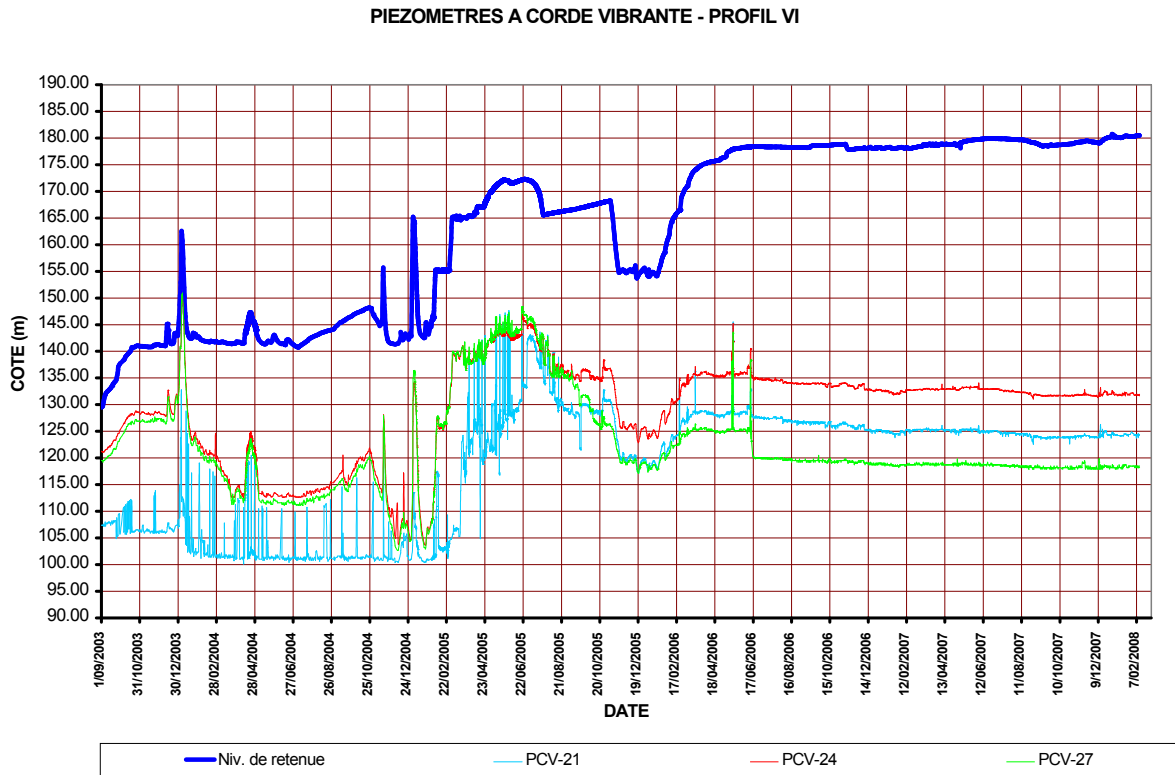
Evolution des sous pressions sous l'ouvrage en fond de vallée dans le profil VI (PCV21 amont, PCV 24 central, PCV 27 aval) (voir figure N°12).

Fig. N°13 : Evolution des sous pressions sous l'ouvrage en fond de vallée dans le profil VI

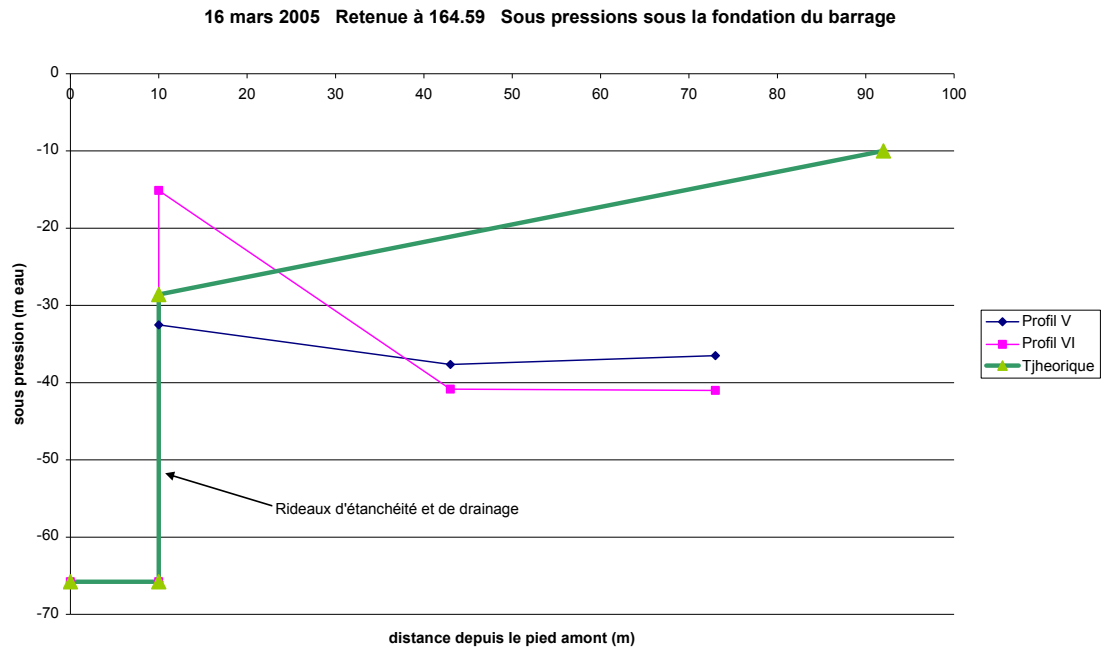
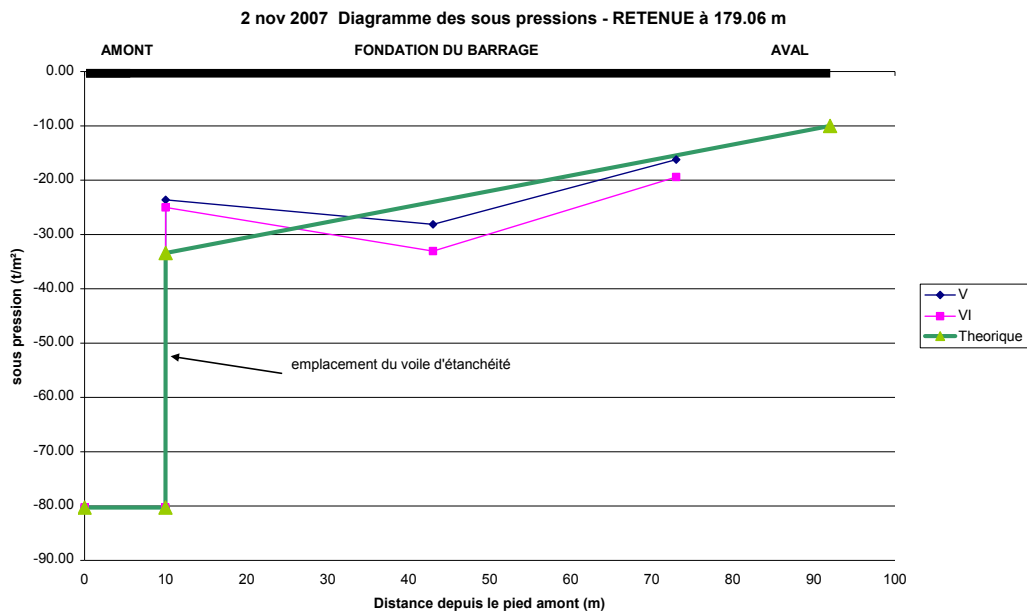
Répartition des sous pressions sous l'ouvrage dans les profils V et VI le 15 mars 2005 et le 2 novembre 2007 et comparaison avec les sous pressions prises en compte dans le projet (voir figure N°13).

Fig. N°14 : Répartition des sous pressions sous l'ouvrage dans les profils V et VI

Fig. N°15 : Répartition des sous pressions sous l'ouvrage dans les profils V et VI

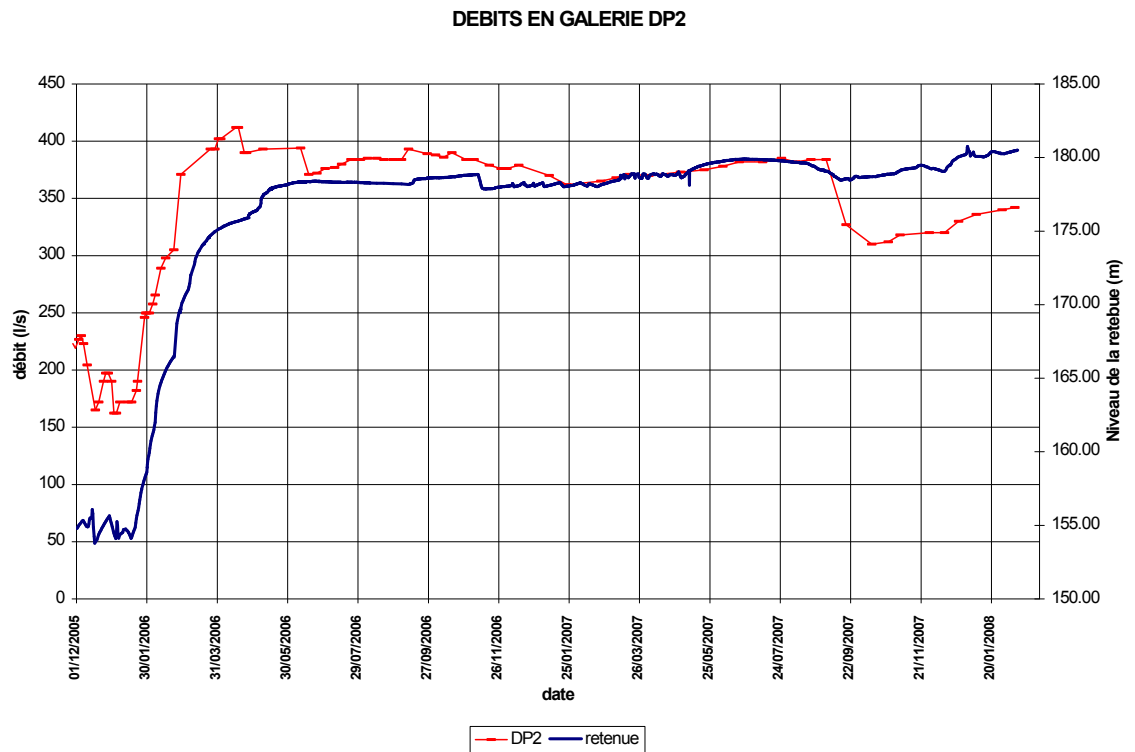
Les graphiques ci après montrent l'évolution des débits de drainages mesurée à la sortie dans la galerie 100 et à la sortie de la galerie de dérivation provisoire 2 (DP2) (voir figure N°15 et16).

Fig. N°16 : Evolution des débits de drainages à la sortie de la galerie de dérivation N°2 (DP2)

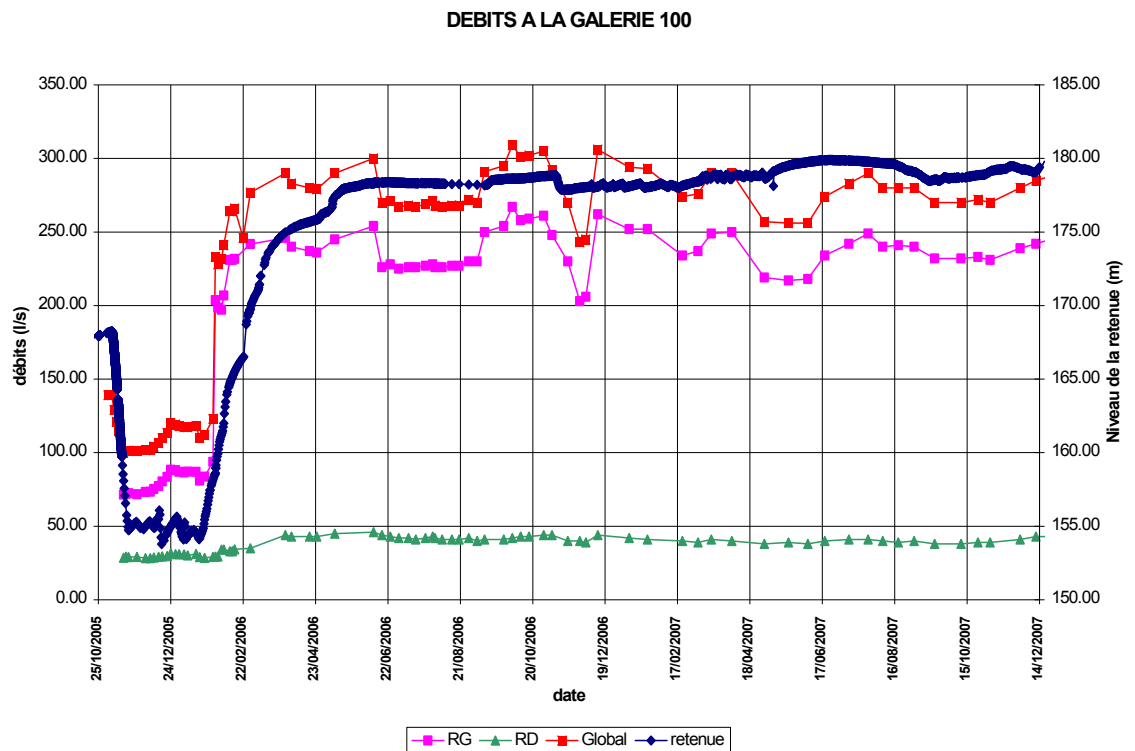
Fig. N°17 : Evolution des débits de drainages dans la galerie 100 (rive gauche et rive droite)

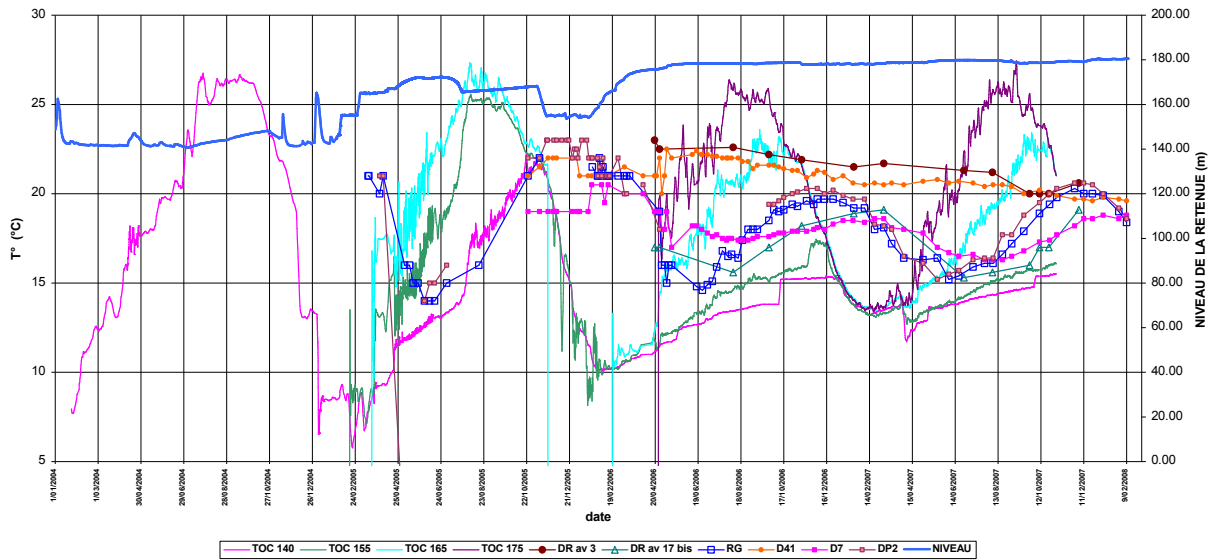
L'évolution des températures de l'eau des résurgences et des drains a été suivie de façon régulière depuis fin 2004. L'évolution de ces températures au droit des points les plus significatifs est reprise dans le graphique ci-dessous.

Fig. N°18 : Evolution des températures de l'eau de la retenue et de l'eau des résurgences et des drains

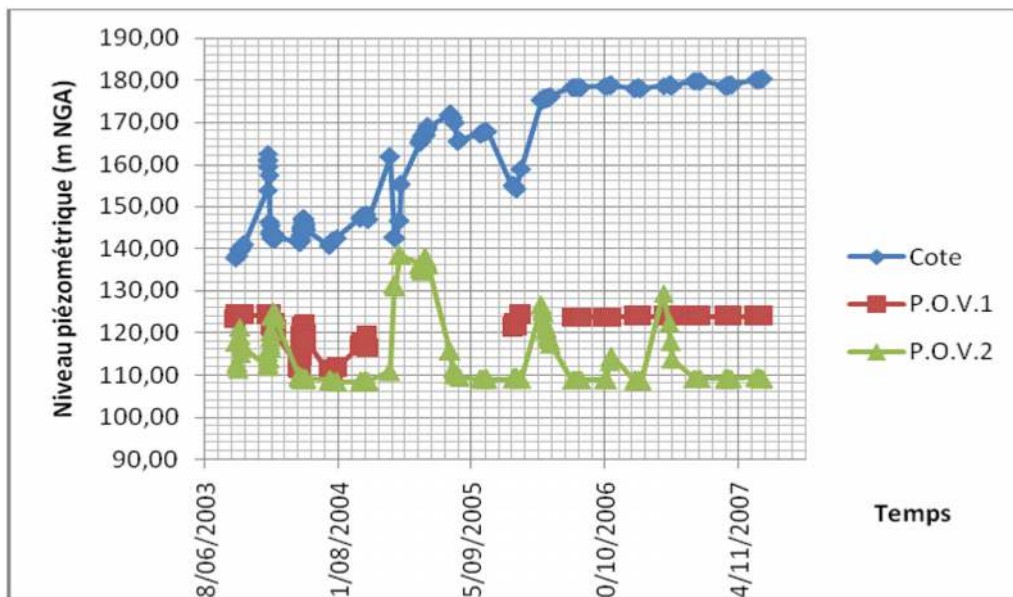
Le piézomètre et POV1 est situé dans la barre calcaire au pied aval du barrage de chaque côté de l'évacuateur de crue. Le piézomètre POV2 est situé dans les marnes à l'aval en rive gauche. L'évolution des piézomètres est présentée comme suit :

Fig. N°22. Évolution des Piézomètres ouverts centraux

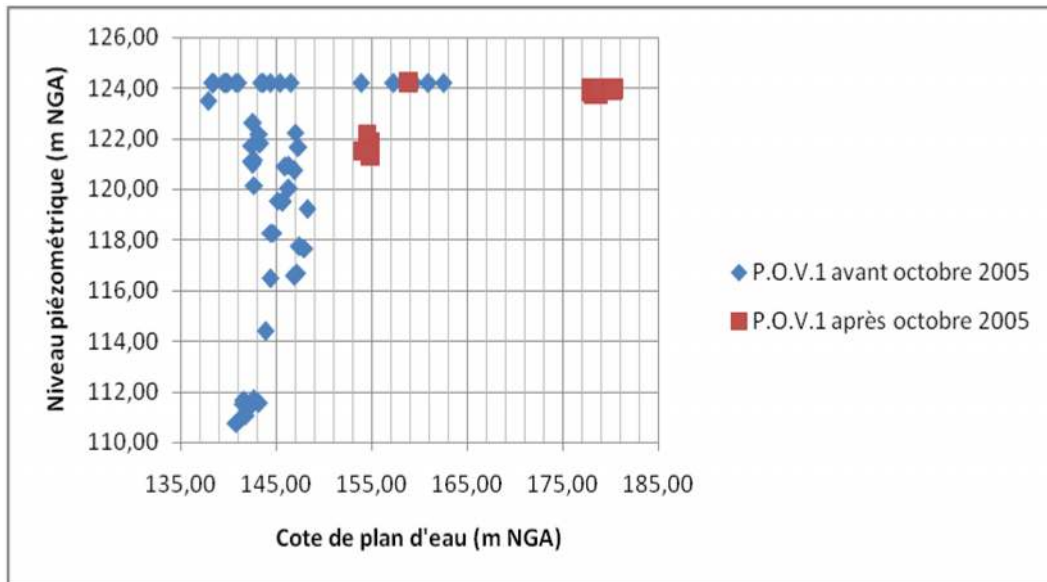
Pour le piézomètre P.O.V.1 deux périodes sont présentées, avant et après réalisation des drains aval (octobre 2005).

Fig. N°23. Évolution des Piézomètre POV2 en fonction de la cote de retenue

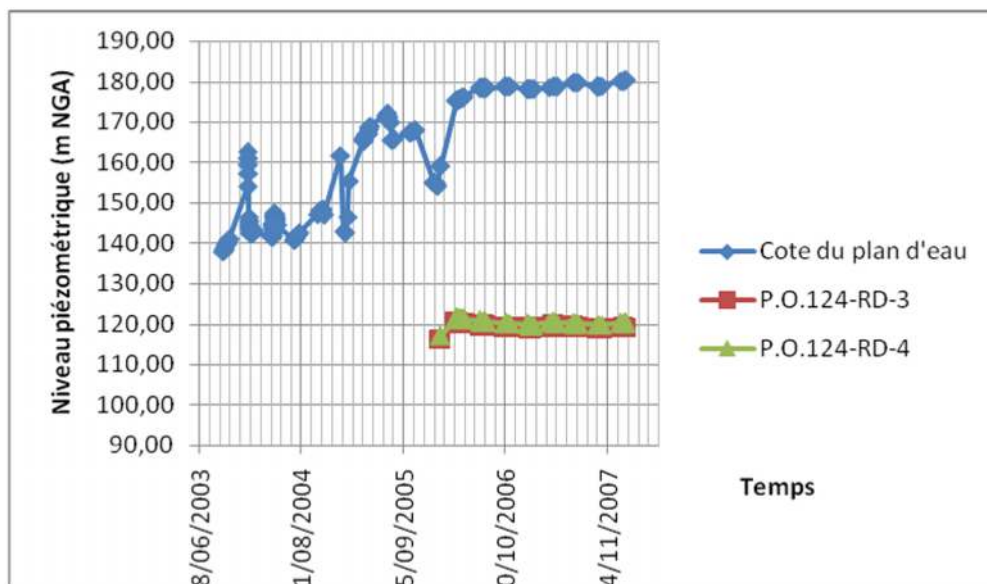
Fig. N°24. Évolution des Piézomètre en rive droite

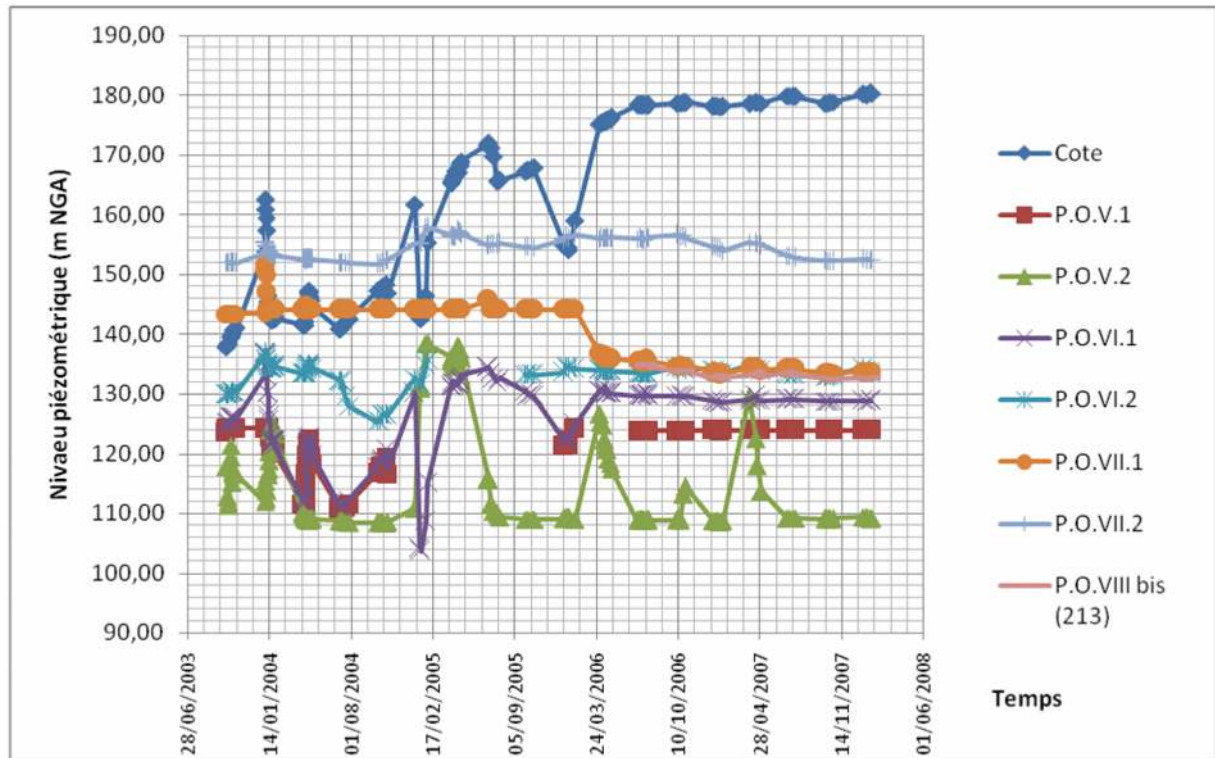
C'est la partie la plus importante, l'historique des piézomètres de cette rive situés à l'aval du voile d'étanchéité est présenté dans le graphique suivant :

Fig. N°25. Évolution des Piézomètres en rive gauche situé à l'aval du voile d'étanchéité

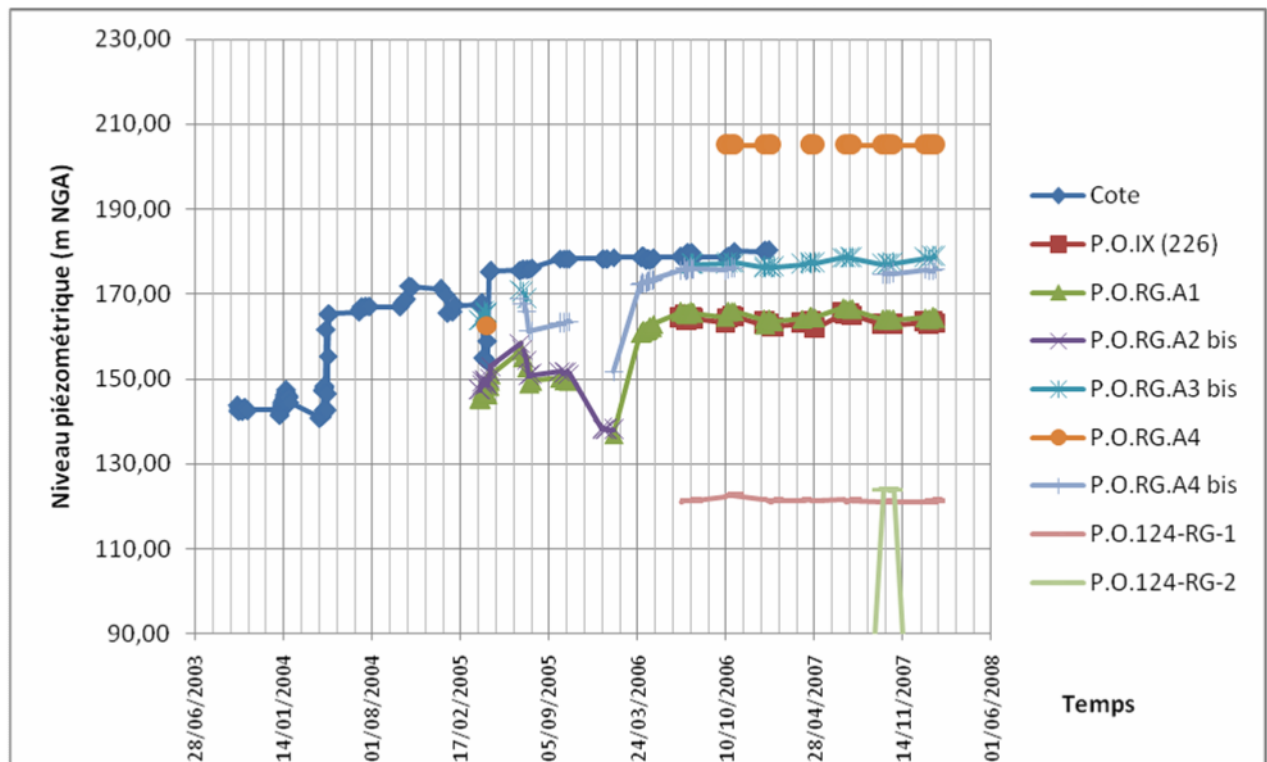
Fig. N°26. Évolution des Piézomètres en rive gauches situé à l'amont du d'étanchéité

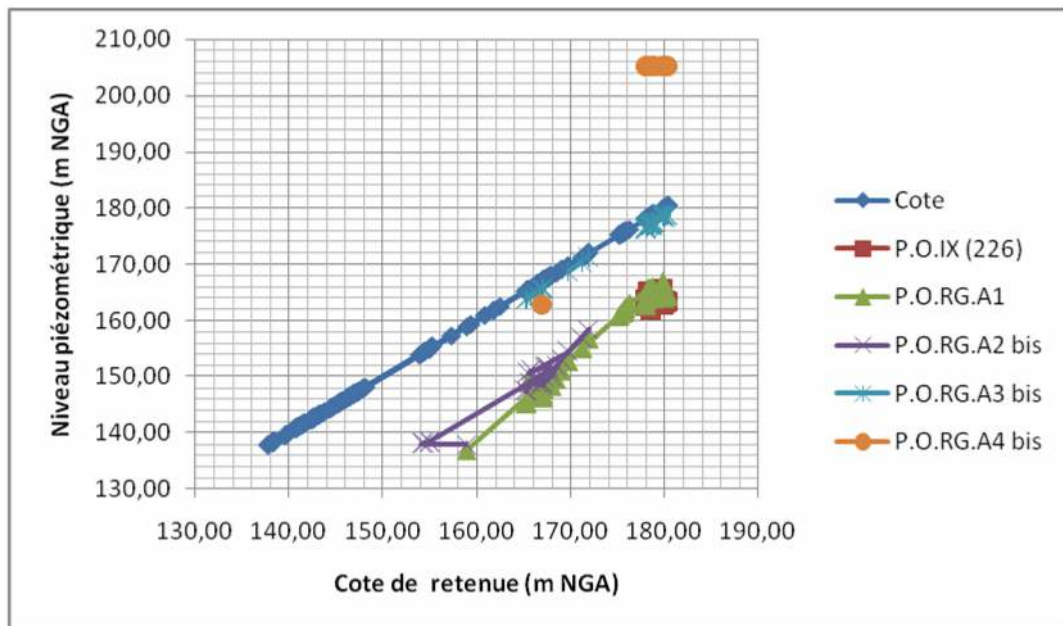
- **Groupe 1** : (P.O.RG.A4) et (P.O.RG.A4 bis) qui suit la cote de retenue sans rabattement.
- **Groupe 2** : (P.O.RG.A1), (P.O.RG.A2 bis) et (P.O.IX) qui suit la cote de retenue avec un rabattement d'environ 15 m, comme le montre le graphe suivant :

Fig. N°27. Évolution des Piézomètres en rive gauches en fonction de la cote de retenue

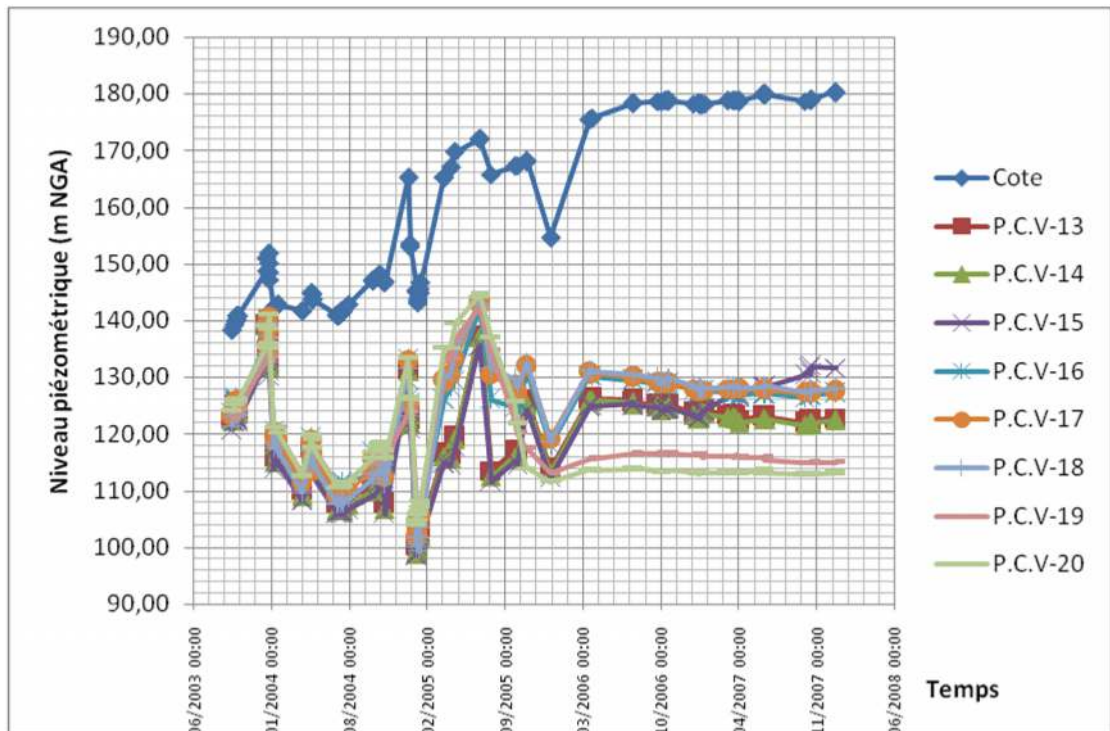
Fig. N°28. Évolution des sous-pressions sous le profil V

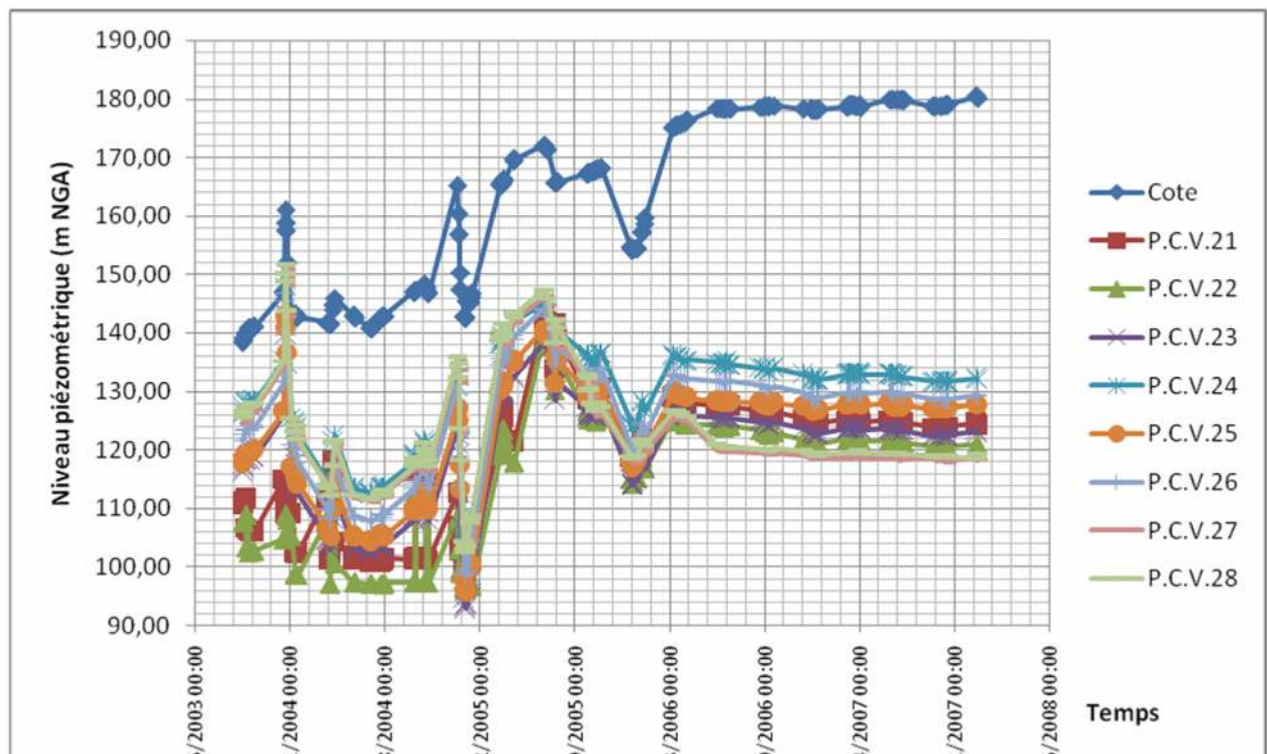
Fig. N°29. Évolution des sous-pressions sous le profil VI

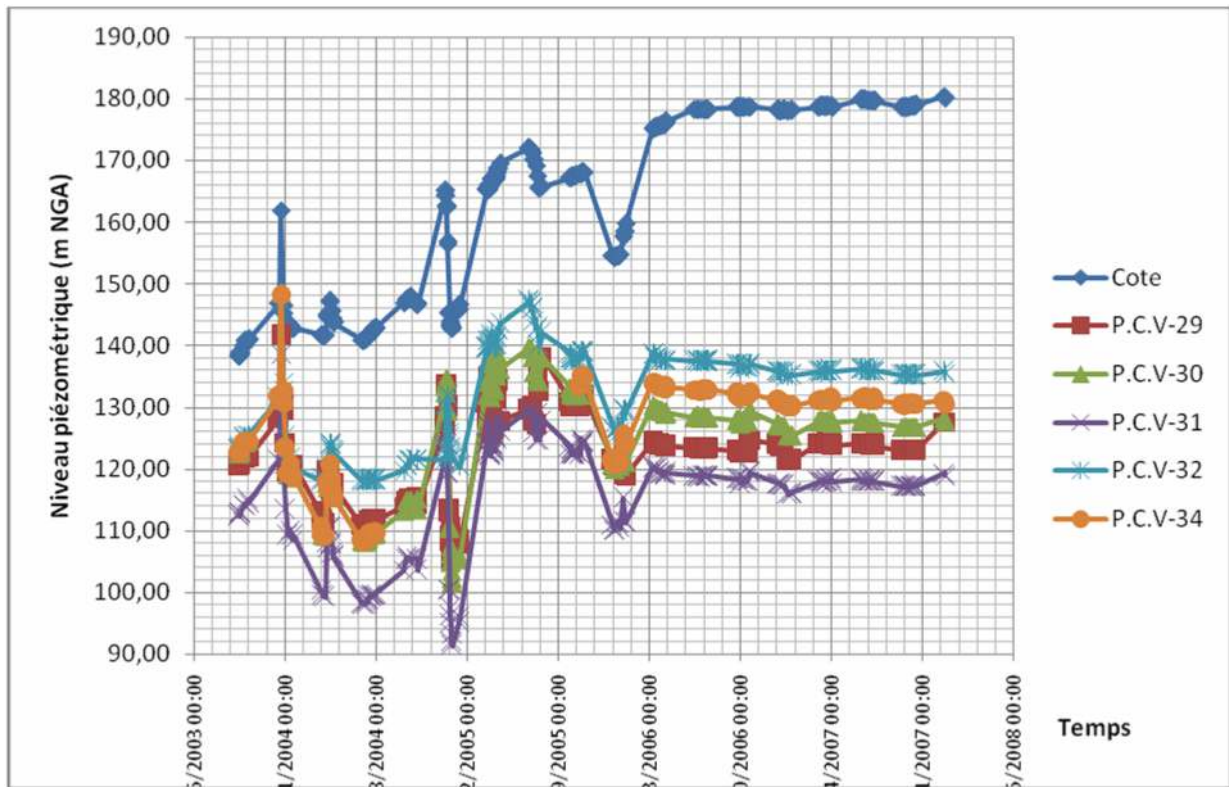
Fig. N°30. Évolution des sous-pressions sous le profil VII
