MEMOIRE DE FIN D'ETUDES

En vue de l'obtention du diplôme d'Ingénieur d'Etat en Hydraulique

**ETUDE DE CONFORTEMENT DU BARRAGE DU
MEFFROUCH (W. TLEMCEN)**

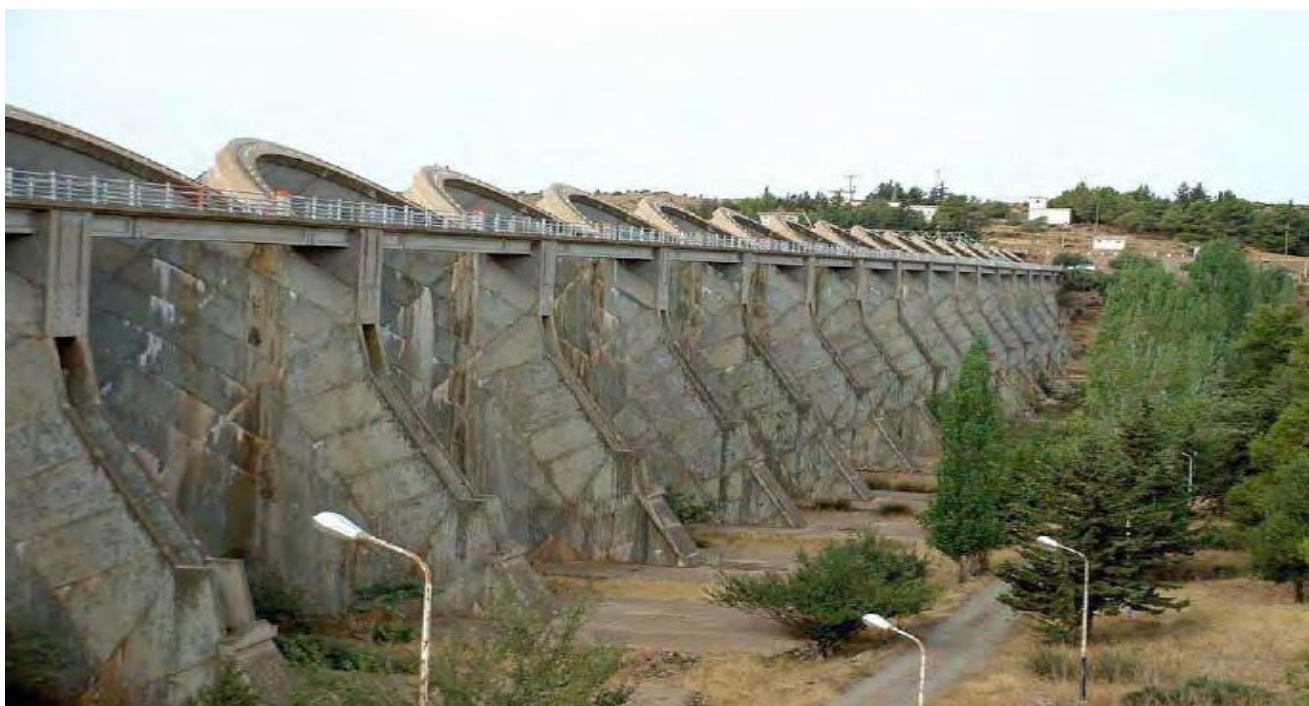
Figure I.3 : photo des évacuateurs de crues du barrage Meffrouh.

En rive droite, une décharge intermédiaire permet d'évacuer les crues de faible importance jusqu'à 160 m³/s. Elle consiste en un puits de 4 m de diamètre dont le seuil en corolle est arasé à la cote 1112,00 et se trouve équipée d'une vanne cylindrique de 5 m de diamètre asservie à la cote de retenue. Le puits de décharge est relié par l'intermédiaire d'un coude à une galerie de Ø 4 m de diamètre et 203 m de long, curviligne son rayon est de 120 m en passant par le barrage poids Rive droite. La galerie se déverse en aval à un canal à ciel ouvert dont le premier tronçon est revêtu.

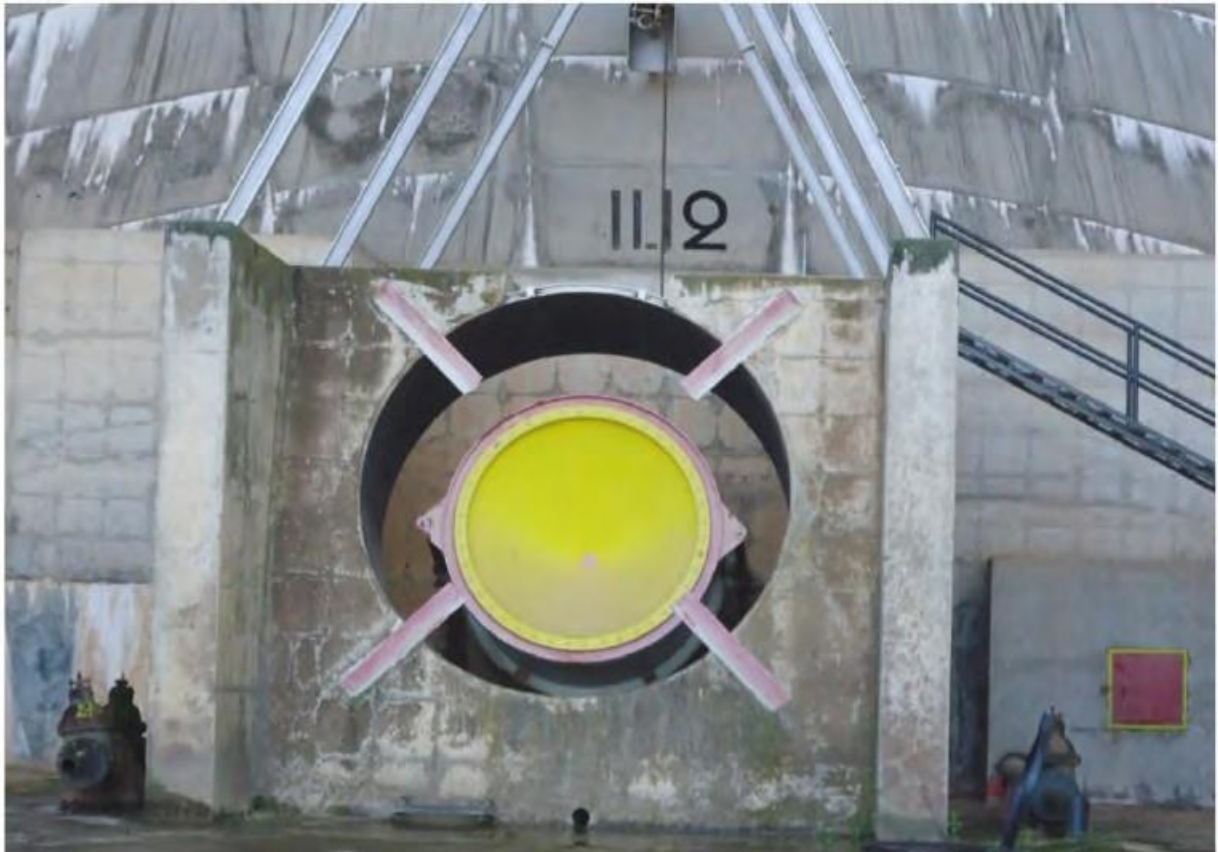
Figure I.4 : Photo de la vidange de fond

Elle est équipée d'un robinet à jet creux muni d'une vanne de garde de type « papillon ». La capacité de la vidange de fond est de 40 m³/s à la cote 1 124,50. A gauche de la vidange de fond se trouve une vidange de secours, \varnothing 1,700 m à déclenchement par boulons explosifs ; débit 30 m³/s à la cote 1124.50.

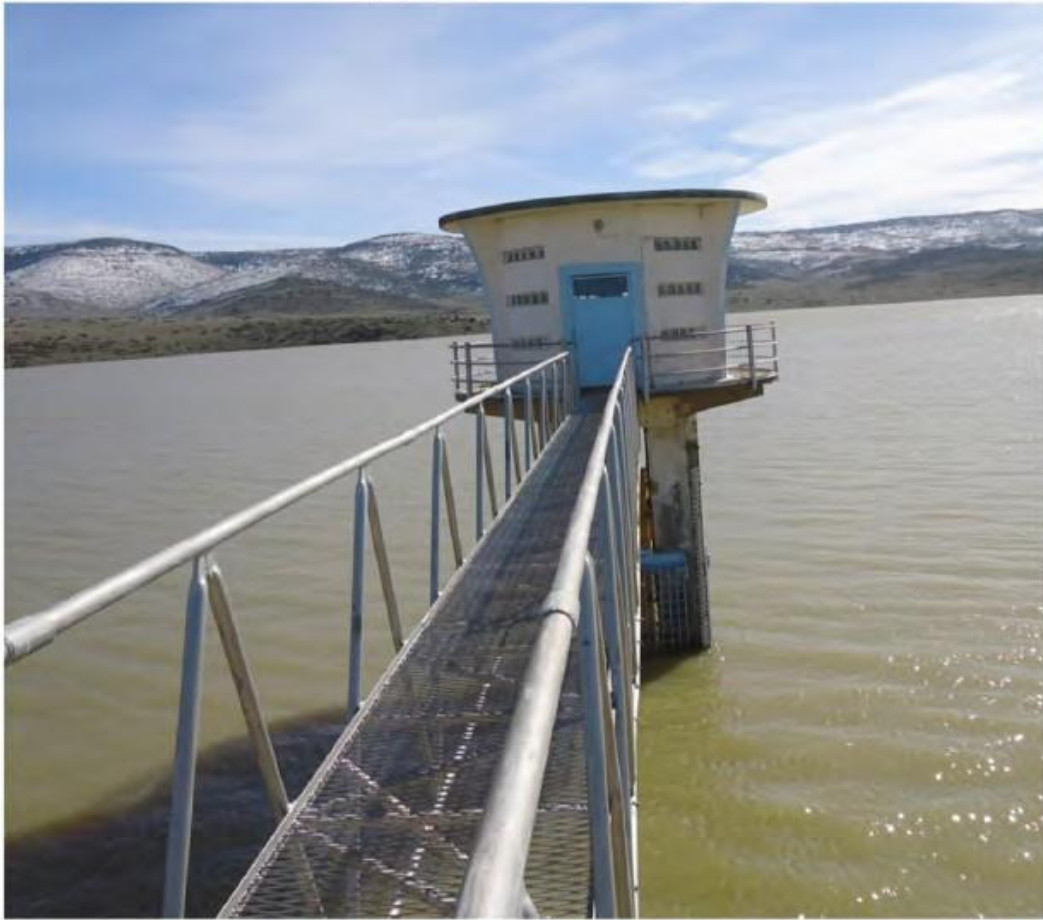
Figure I.5 : Photo de la prise d'eau

La prise d'eau de la retenue s'effectue à partir d'une tour située en rive gauche. Cette tour a également été construite en éléments préfabriqués précontraints à l'aide de câbles ancrés dans la fondation. La vanne de prise est constituée de six véroles de cylindriques superposées qui permettent de choisir la cote de la prise d'eau. La vanne de garde est une vanne opercule placée sur la conduite \varnothing 700 sous la voûte 15-16. Le réglage est effectué au moyen d'une vanne à pointeau \varnothing 250 et un obturateur à disque en parallèle. La capacité est de 0,4m³/s. La conduite de prise descend ensuite par un puits jusqu'à la galerie de captage.

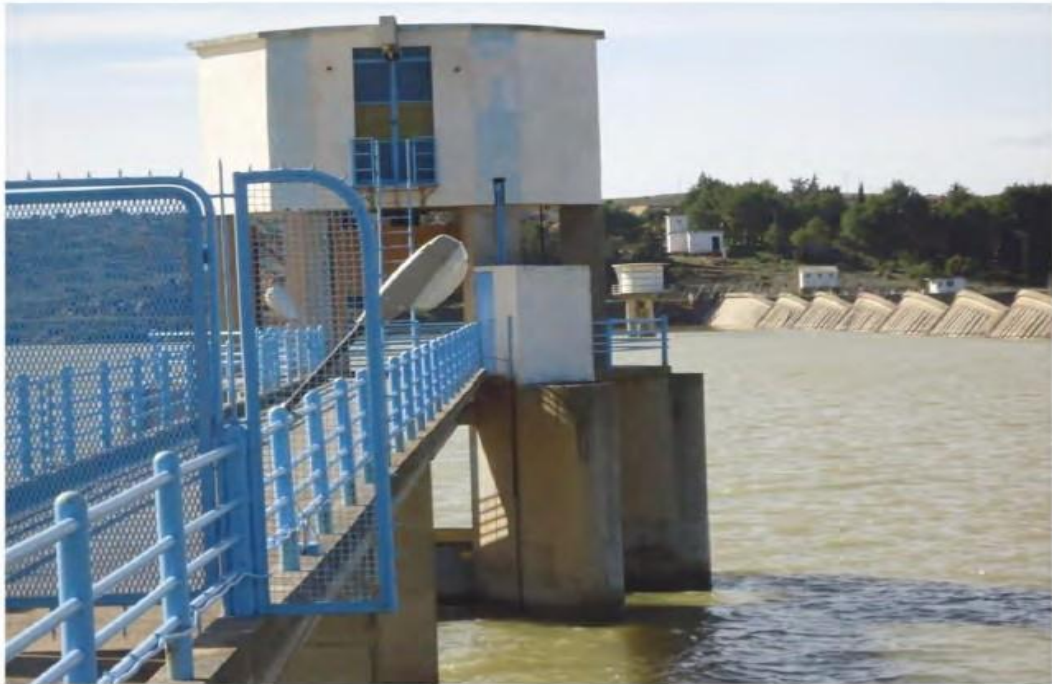
Figure I.6 : Photo de la vanne de décharge intermédiaire

La décharge intermédiaire rive droite est destinée à évacuer les crues d'importance, faible ou moyen débits. Sa capacité d'évacuation est de $160\text{m}^3/\text{s}$ à la cote $1124,50\text{m}$.

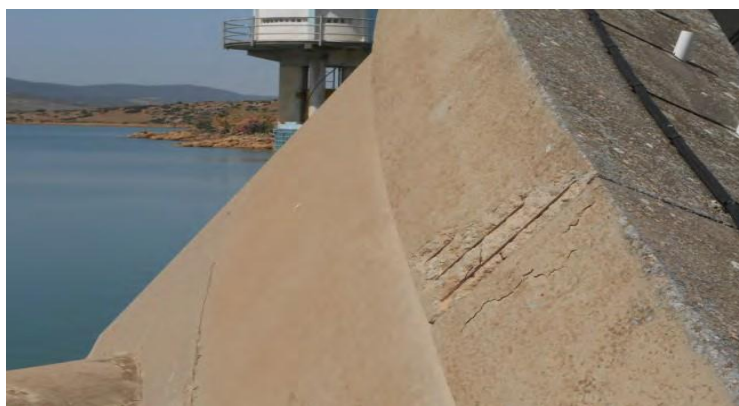
Figure II.15 : Eclat du béton et armatures corrodées.

- On observe, de façon ponctuelle des armatures exposées et corrodées par la perte du béton de surface.
- Existence des efflorescences et des extrusions calcaires aux joints entre voussoirs au long du parement aval, sans y connaître sa provenance (des chaux du béton, ou des contenus calcaires des eaux du réservoir).

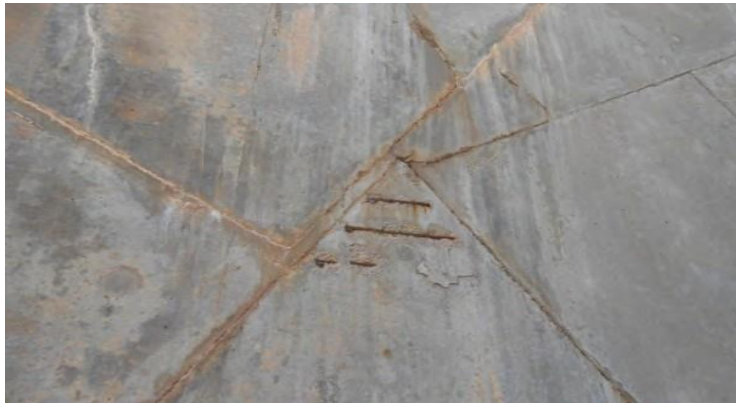
Figure II.16 : Armatures exposées à l'intrados des voutes.

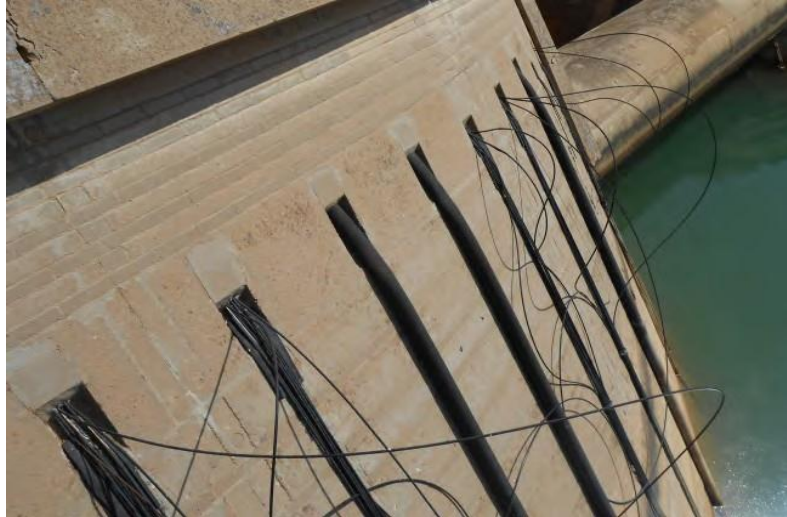
Figure II.18 : Câbles de précontraintes.

- Seule la précontrainte longitudinale des voûtes est visible, sur une hauteur réduite en partie haute du masque, de l'ordre de 4 m. Les observations effectuées sont préoccupantes : elles mettent en évidence une dégradation prononcée des câbles de précontrainte (disparition partielle des gaines, ruptures de fils élémentaires voire rupture de câbles). D'autre part, la précontrainte du sillon, qui assure la solidité des contreforts, n'est pas observable.
- Une étude approfondie sur le rôle des précontraintes sur le mécanisme résistante du barrage est indispensable.

- Un nombre considérable des câbles des précontraintes ont subi des ruptures, sans qu'on soit capable de connaître, par observation visuelle directe les conséquences structurales entraînées par cette situation.

- Mesures de tensions résiduelles sur les câbles de précontrainte pour évaluer si l'effort de 50 tonnes visé à la conception est effectif.
- Essais de laboratoire sur échantillons de fils de précontrainte rompus pour contrôler la qualité de l'acier et évaluer le risque de corrosion fissurant sous tension (composition chimique, microstructure, propretéinclusionnaire).

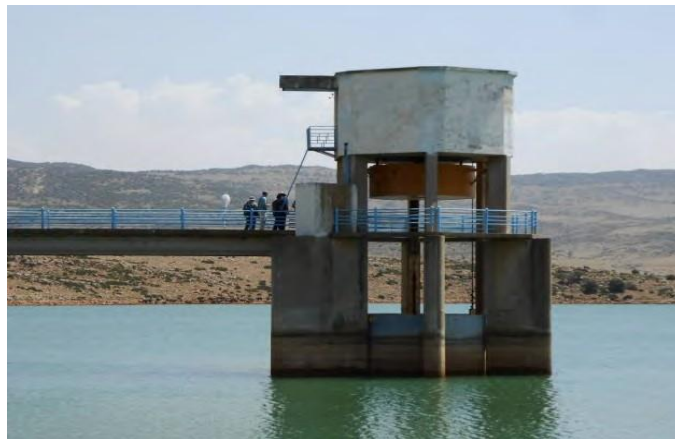
Figure II.31 : Tour de prise de la vidange intermédiaire.

- Vidange intermédiaire : Application d'un système anti corrosion moyennant jet de sable à tous les éléments mécaniques.
- Groupes électrogènes : Substitution et modernisation du tableau commutateur avec toutes les mesures de sécurité électriques.

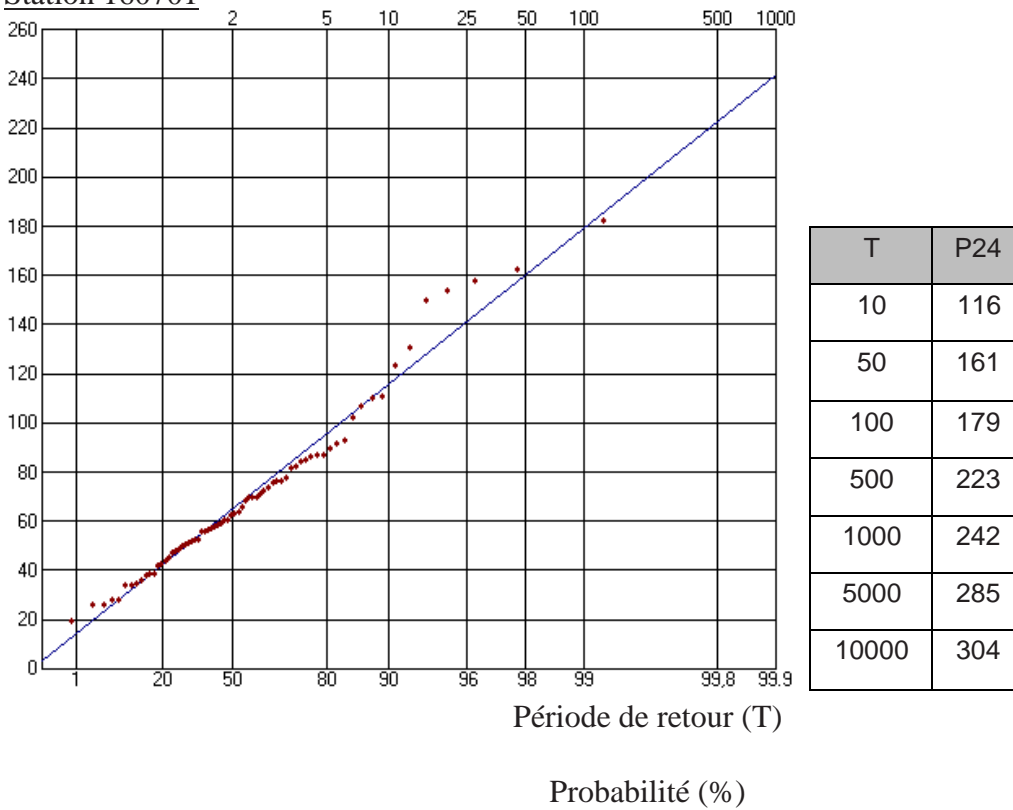
Figure III.9 : Ajustement par la loi Gumbel. (Station 160701)

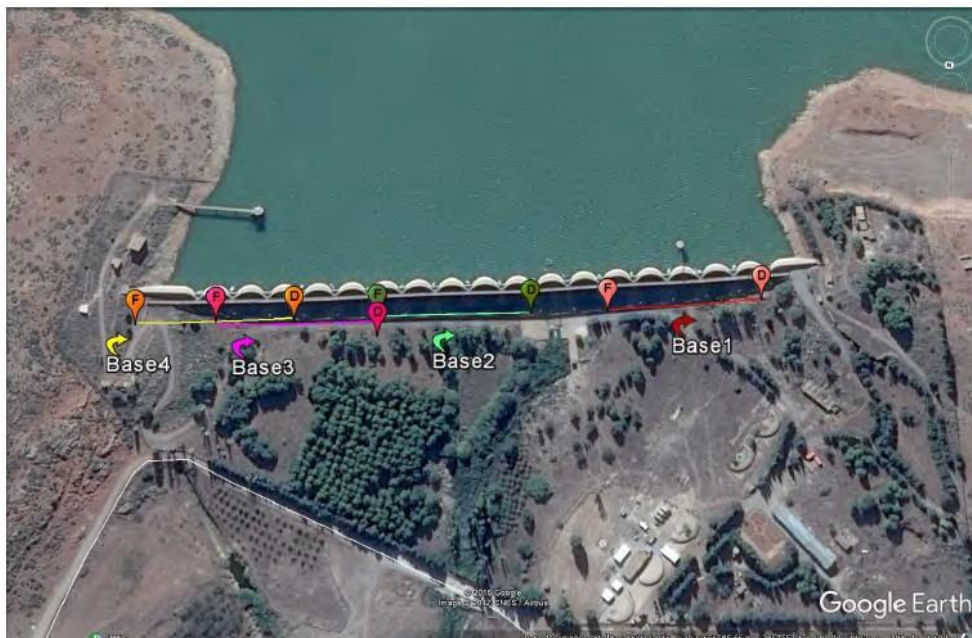
Figure III.14 : Base sismique du profil sismique réfraction.

- Base 1 (PS1) : à l'ouest de mur du barrage ;
- Base 2 (PS2) : située à environ 50m de la fin de la Base 1
- Le début de la base 3 (PS3) correspond à la fin de la base 2.
- Le géophone 1 de la base 4 (PS4) est situé au niveau du géophone 12 de la base 3 (BS4 distant de 55m de BS3).

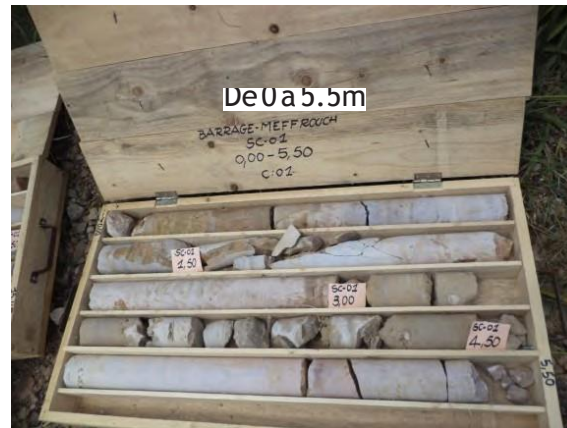
Figure III.16 : Roches carottées de 0 à 5.5 m.

- De 0 à 15.2m on trouve du calcaire dolomitique de couleur grisâtre parfois rosâtre extrêmement dur et compact à différents niveaux, avec une présence des traces Fe_2O_3 au niveau de 1.50-2.10m et de fissure de direction sub-vertical, on note aussi un passage de calcaire dolomitique poreux et fracturé, renferme des siltes et des fines particules d'argile (entre 3 à 4,5m).
- Entre 15,2 et 15,7m de profondeur on rencontre du calcaire très altère, poreux, rosâtre et entre 15,7 à 24m, des calcaires de couleurs grisâtres très durs et compacts à cassure conchoïdale, avec la présence sur tout l'intervalle des traces Fe_2O_3 . Fissure de direction sub-verticale.
- A partie du 24 jusqu'à la fin du sondage à 27m, on rencontre la marne indurée grisâtre, très dure ayant des fissures à différents niveaux de direction horizontale, présence de d'hydroxyde de fer.

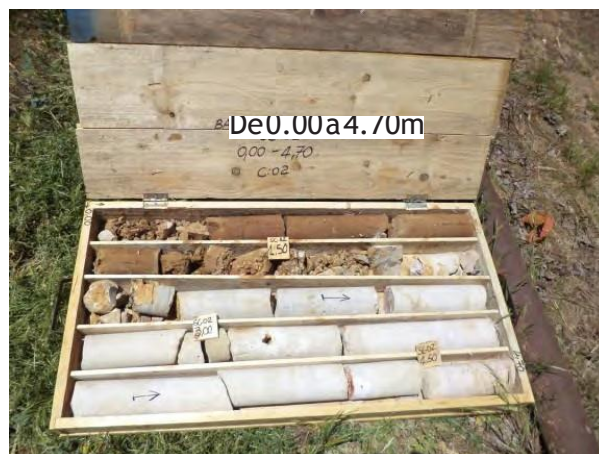
Figure III.19 : Roches carottées de 0 à 4.7 m.

- De 0 à 1,5m : Argile limoneuse, rougeâtre, très oxydée, tendre et friable vers la base, renferme des blocs et fragments de roches
- Entre 1,5 et 4,7m : Calcaire dolomitique dur et compact de couleur grisâtre et rosâtre à cassure irrégulière, on note au niveau de 3.00-4.50m des joints de 0.10 de calcaire et silte et des traces d'oxydation. Tandis que de 4,7m à 8,2m on passe à des calcaires dolomitiques très altérés, fissurés et fracturés, avec des traces Fe_2O_3 , parfois poreux avec la présence de la calcite (cristaux) et un passage de joint marne brèche de calcaire et argile compacte (4.70-5.30m).

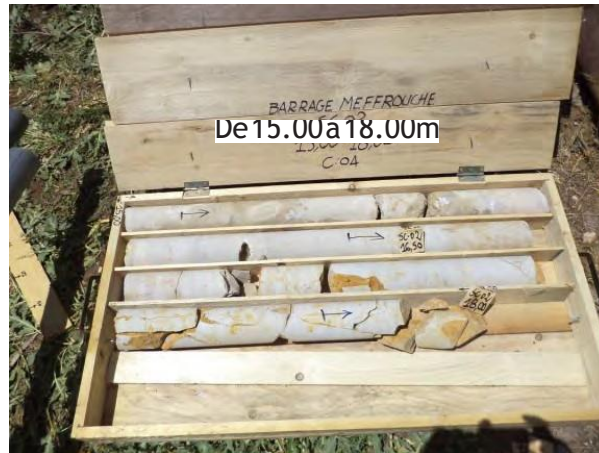
argile rougeâtre et ocre jaunâtre. on note à différents endroits des cristaux et veinule de calcite vers la base des fissures de direction sub-verticale.

Figure III.20 : Roches carottées de 15 à 18 m.

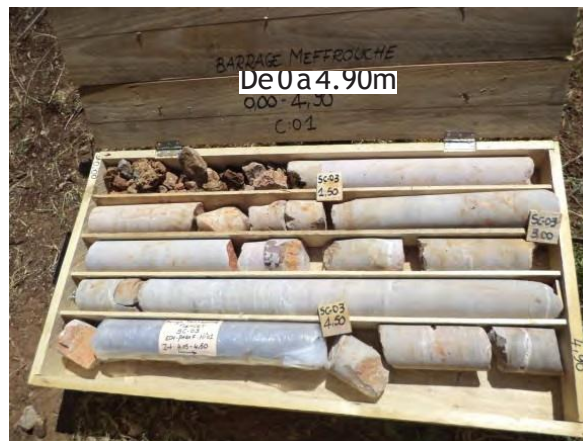
Figure III.21 : Roches carottées de 0 à 4.9 m.

- De 1 à 10,5m : calcaire dolomitique très dur et compact de couleur grisâtre parfois rosâtres, avec la présence de la calcite sous forme de veinules isolées sur tout l'intervalle. vers la base on note la présence de fissures remplies par l'argile limoneuse rougeâtre très oxydée. les fissures sont de direction horizontale et sub-verticale vers la fin de la strate.
- de 10.5 à 15m : Calcaire légèrement dolomitique très dur et compact de couleur grisâtre, avec des traces Fe_2O_3 , et la présence des joints à différents niveaux, remplis d'argile limoneuse rougeâtre.

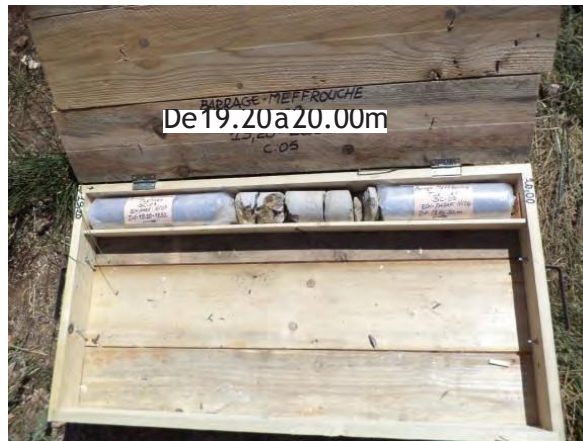
De 15 à 20m : une alternance de calcaire grisâtre très dur et compact à jointure de marne grisâtre ayant un aspect schisteux et fragment dur et compact avec un passage de fissures à différents niveaux de direction horizontale. ce facies est caractérisé par zone de broyage.

Figure III.22 : Roches carottées de 19.20 à 20 m.

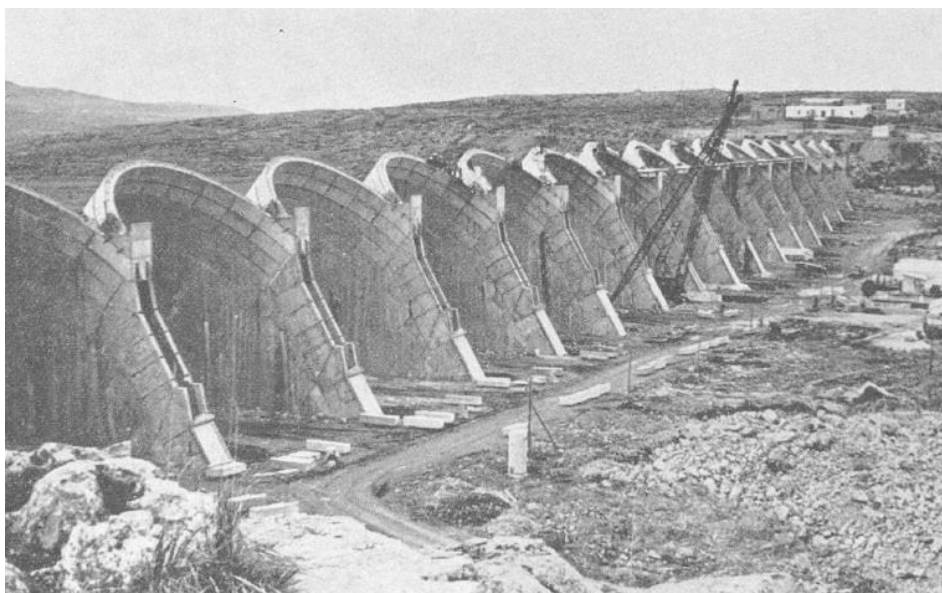
Figure III.31 : Caractéristiques générales du barrage.

Le projet général du barrage a été dressé par le Bureau Coyne, de Paris, qui en a défini les dimensions principales. Les principes de l'exécution par préfabrication ont été mis au point par l'Entreprise G. Safont & Cle. Les travaux ont été exécutés entre 1957 et 1964.

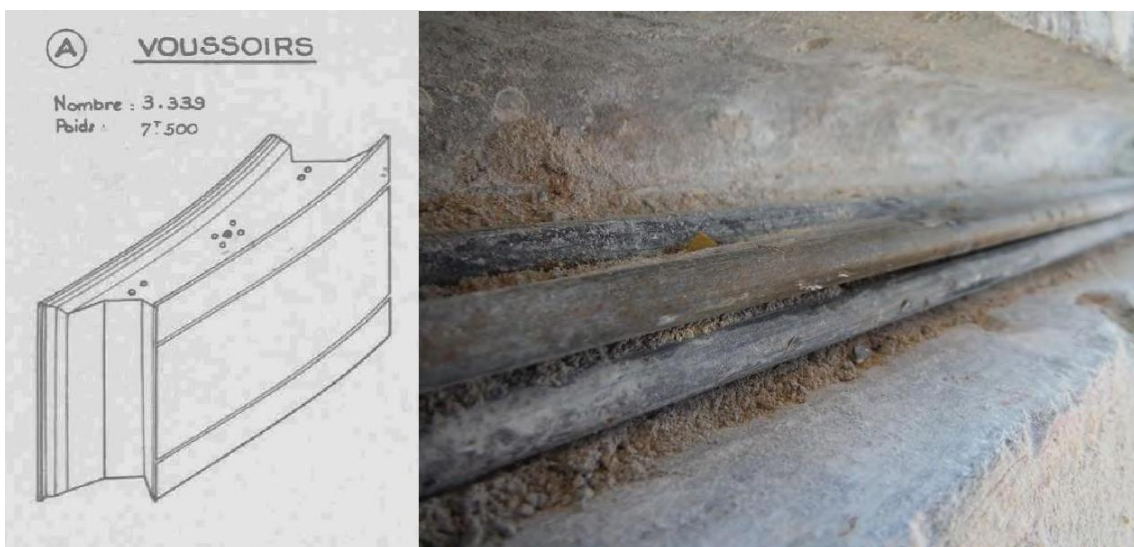
Figure III.37 : Vue sur la précontrainte annulaire après démolition du mortier

- Première étape: les voussoirs d’un même anneau sont rendus solidaires par une précontrainte annulaire au moyen de câbles placés dans des rainures trapézoïdales spécialement ménagées sur la face amont des blocs préfabriqués. L’effort de précontrainte varie de 50 tonnes à 250 tonnes en fonction de la position des anneaux. Après la mise en tension des câbles annulaires, les rainures sont garnies de mortier pour protéger les câbles.

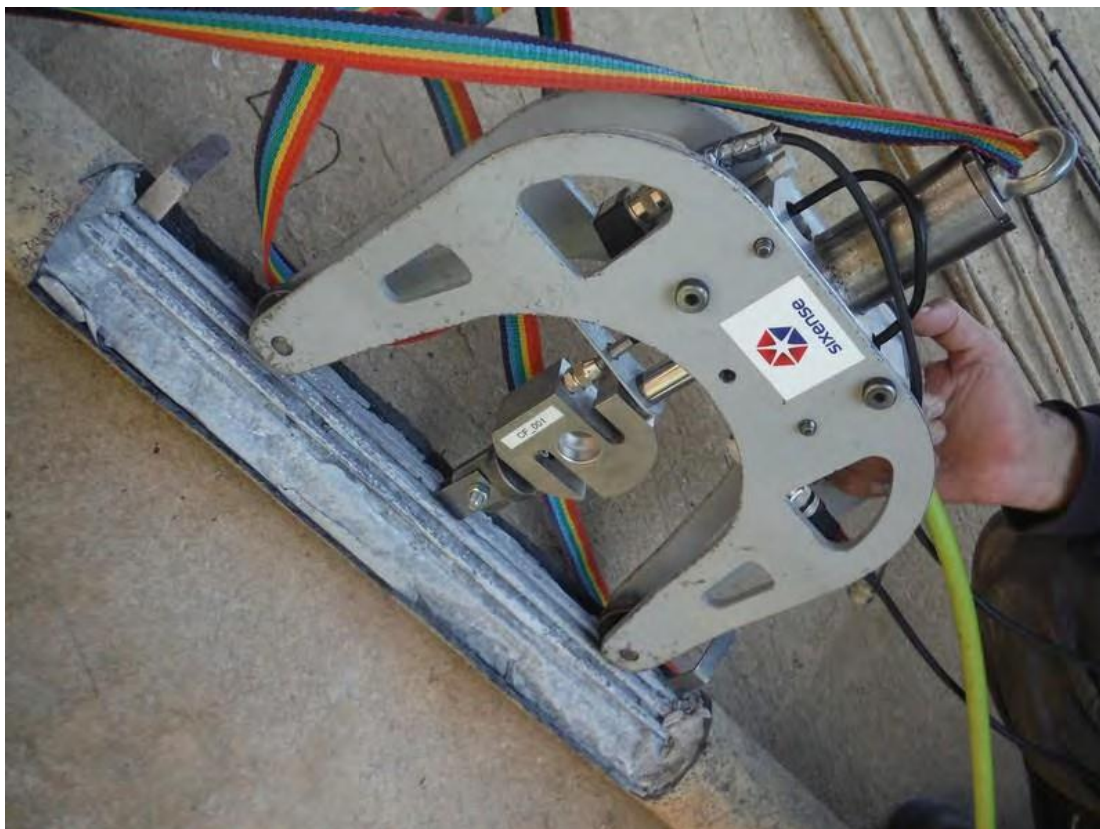
Figure III.43 : Vue du dispositif de mesure IN-TENSE

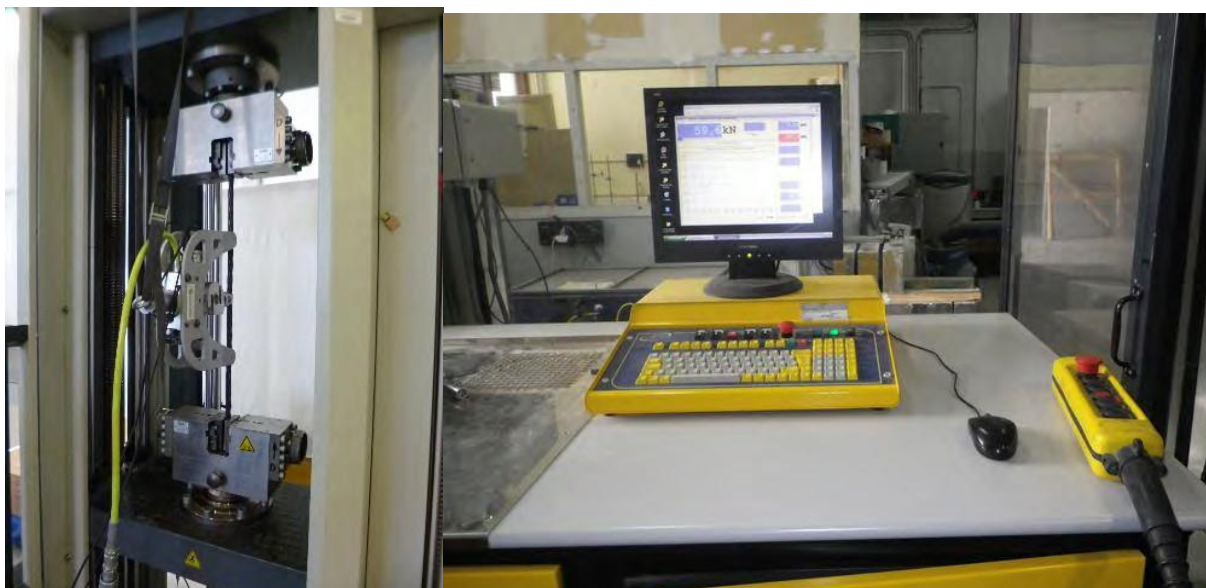
Figure III.44 : Vue de la machine de traction en laboratoire.

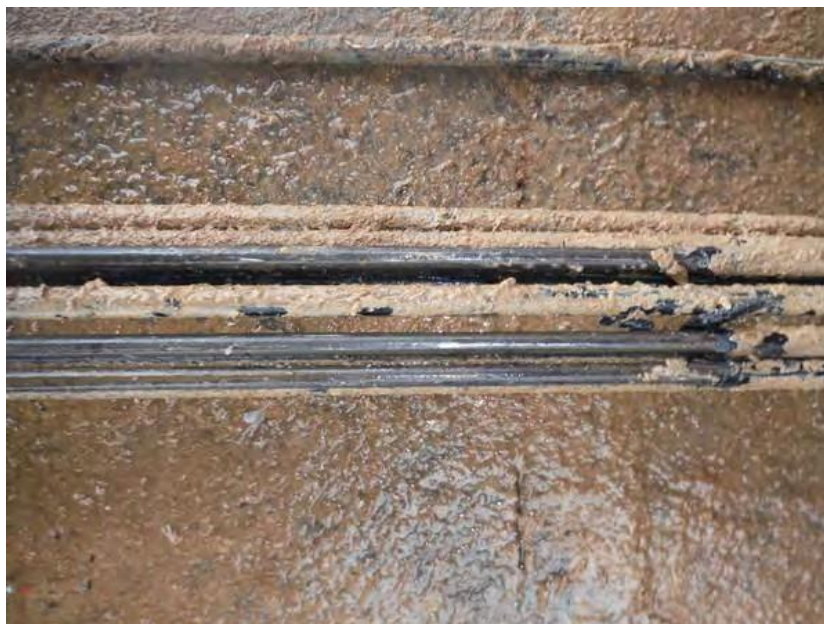
Figure III.55 : Voûte 3-4 – Câble 19 Fils en bon état de conservation.

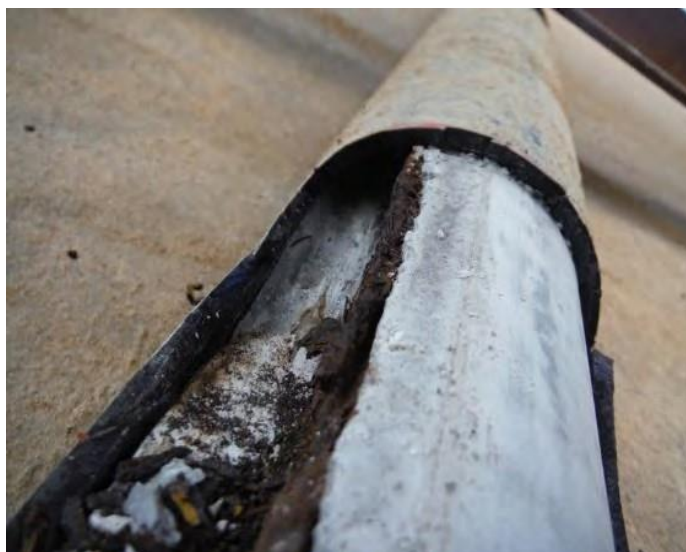
Figure III.57 : Voûte 10-11 - Câble 21 – Vide partiel de coulis et fil corrodé jusqu'à une perte totale de section.

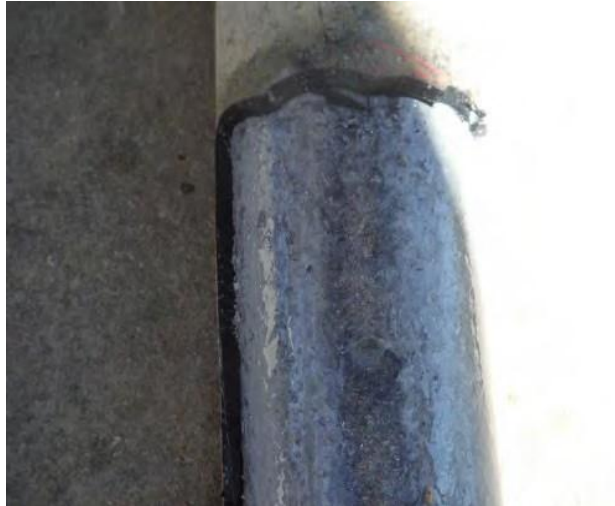
Figure III.58 : Voûte 13-14 - Câble 20 – Présence d'eau entre le coulis d'injection et la gaine.

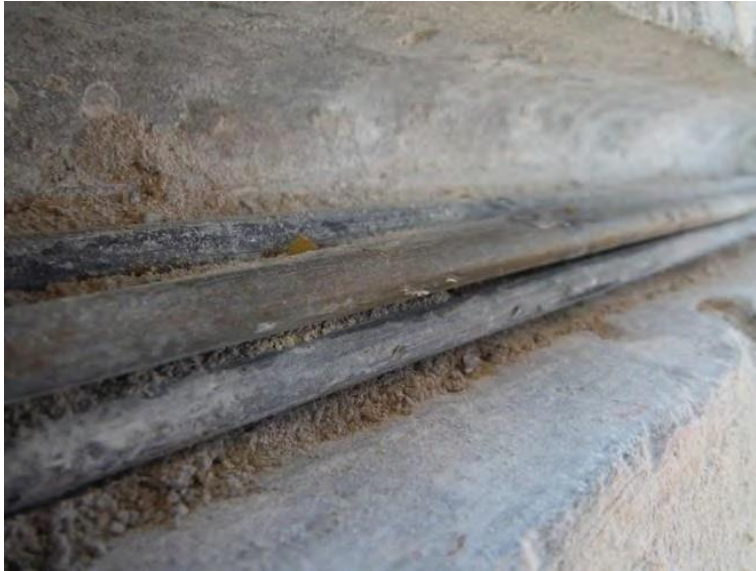
Figure III.59 : Voûte 3-4 – FP1 – Fils en bon état de conservation.

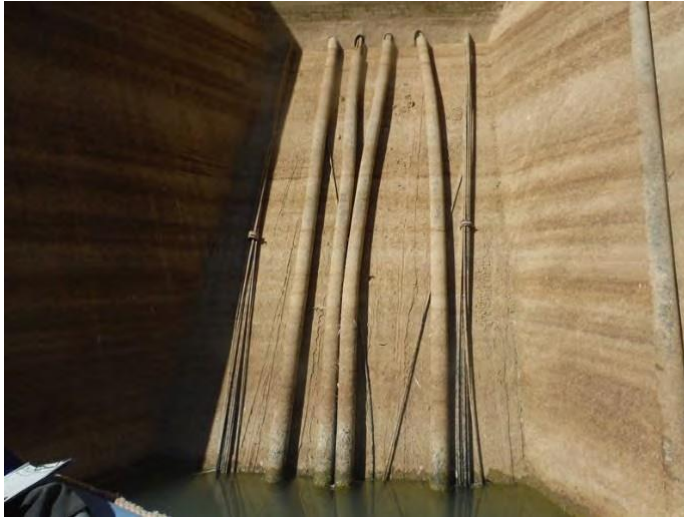
Figure III.61 : Câbles gainés avec courbure, et câbles guipés détendus ou non rectilignes.

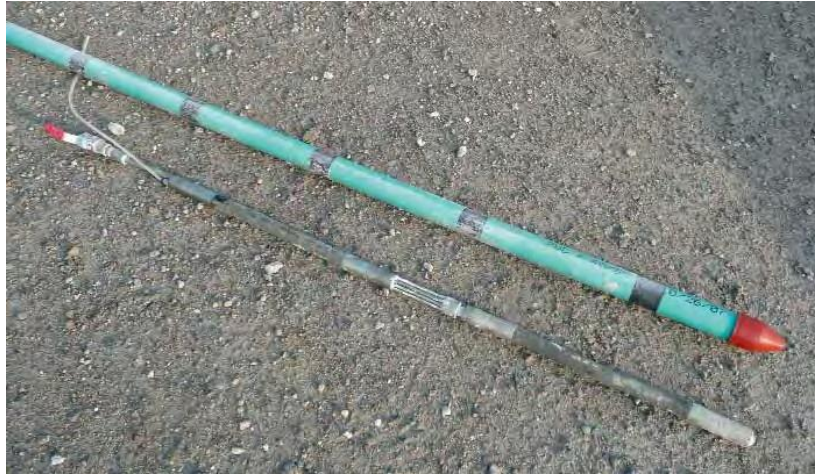
Figure IV.02 : Tube à manchette/obturateur double (photo Solétanche-Bachy-2014).
