MEMOIRE DE FIN D'ETUDES

Spécialité : Conception Des Systèmes d'Irrigation et de Drainage

Indicateurs de performance dans les réseaux de distribution d'eau de surface pour l'irrigation dans les tranches du périmètre irrigué de la Mitidja Ouest ,cas de la tranche de réseau alimentant les exploitations de l'ex domaine agricole socialiste (tranche 1)

Septembre 2007

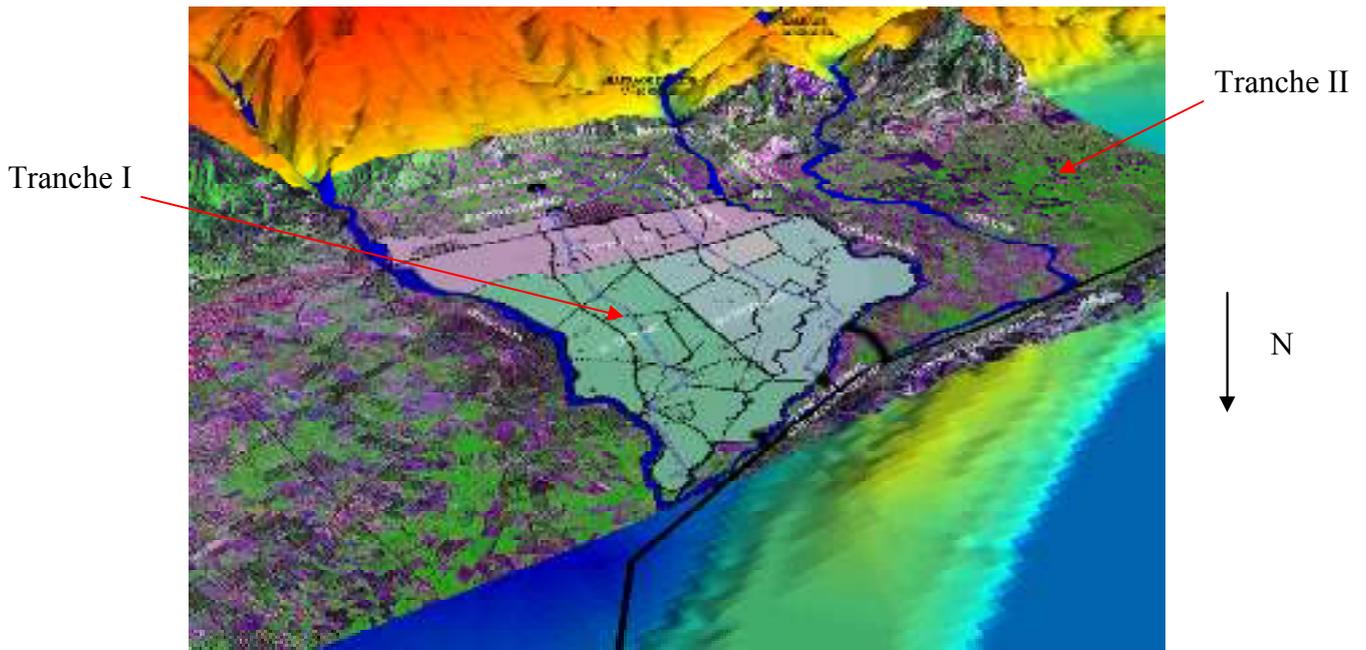
Figure I. 1 : Localisation du Périmètre Mitidja Ouest Tranche 1

✓ Cette figure montre que ce Périmètre est physiquement délimité par :

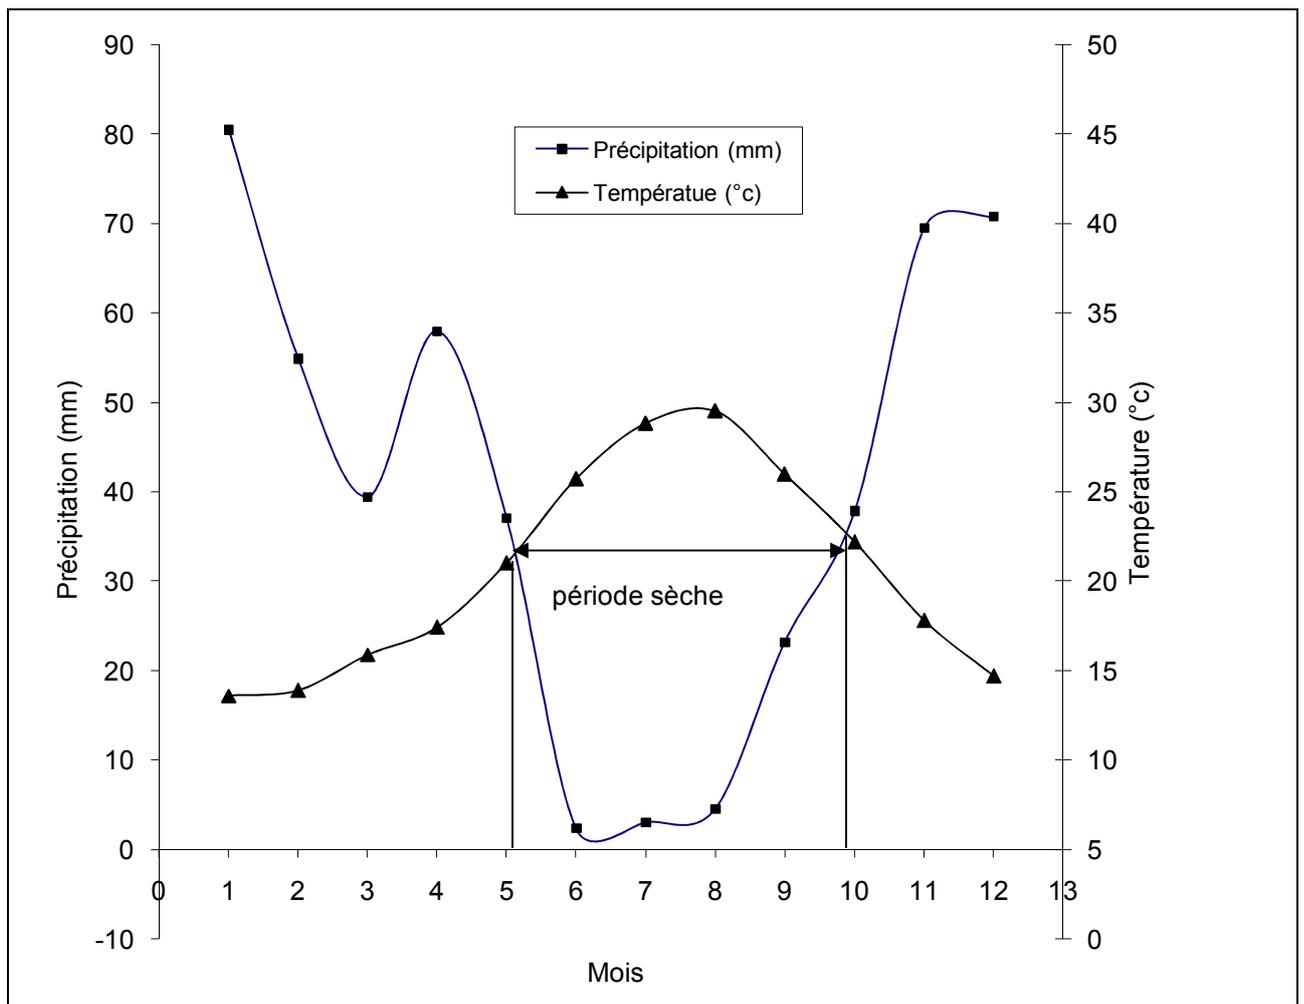
Figure I.2 : Climogramme ombrothermique de Gaussen

Dans notre cas l'irrigation est indispensable à partir de la fin Avril jusqu'à le début octobre comme le montré la figure I.2.

D'après le Climogramme ombrothermique de Gaussen, on remarque qu'il existe deux périodes : la période humide où l'irrigation n'est pas indispensable, et la période sèche où l'irrigation est indispensable. Cette période commence du mois de Mai jusqu'à Octobre.

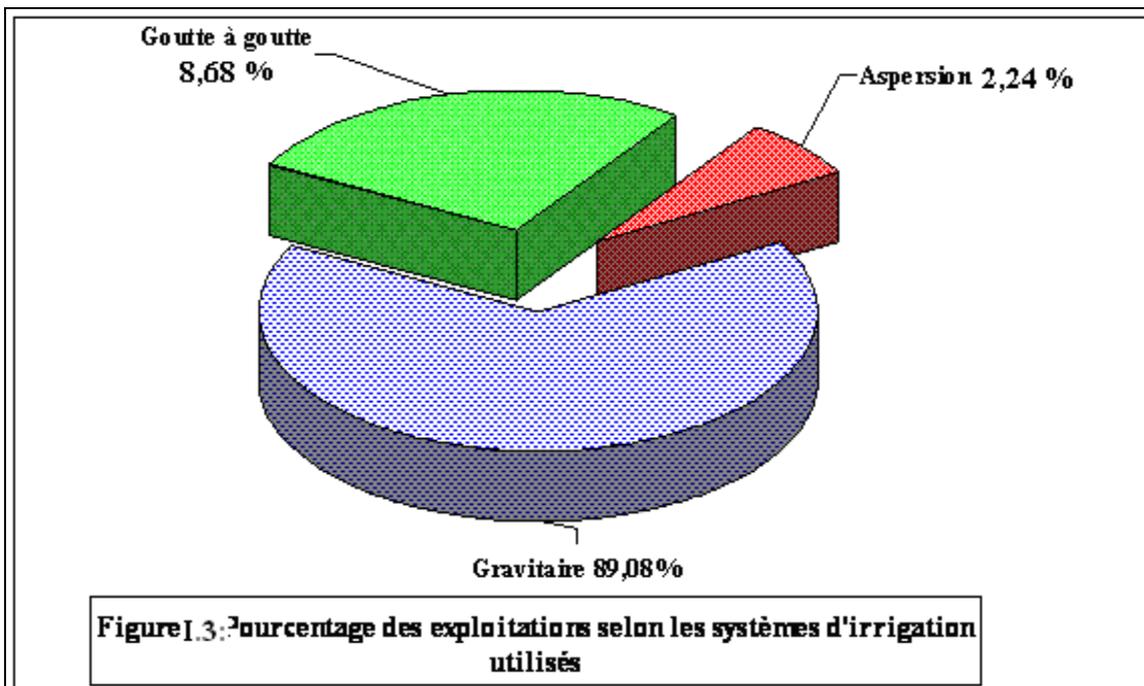
En ce qui concerne l'irrigation actuelle dans les exploitations enquêtées, le système d'irrigation gravitaire est dominant et pratiqué par les 89,08% des exploitants. Par contre 10,92 % utilisent les systèmes modernes de l'irrigation tel que l'aspersion et la goutte à goutte, cette pratique de l'irrigation est enregistrée au niveau des exploitations qui possèdent des forages (figure I.3).

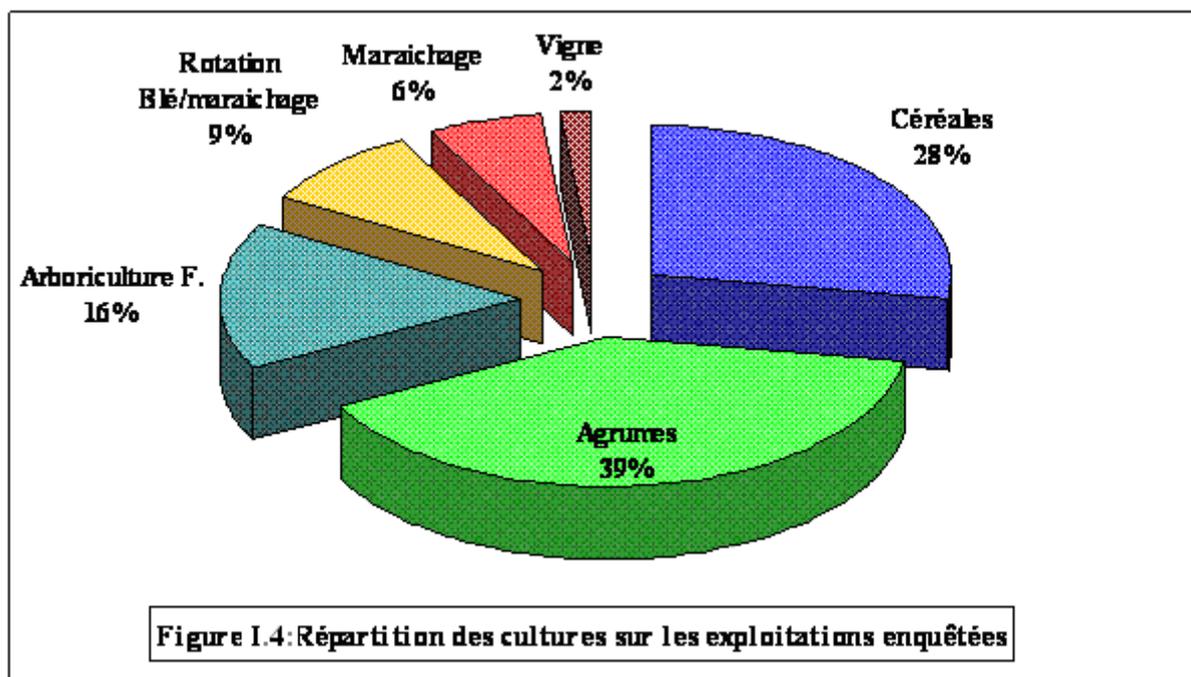
Les cultures pratiquées au niveau des exploitations enquêtées sont généralement les agrumes, l'arboriculture, les céréales, les cultures maraîchères et la vigne (Figure I.4).

Le graphe ci-dessous montre que nous observons que l'arboriculture et les agrumes, qui ont la plus grande valeur ajoutée, occupent plus de la moitié de la superficie totale travaillée dans les exploitations enquêtées.

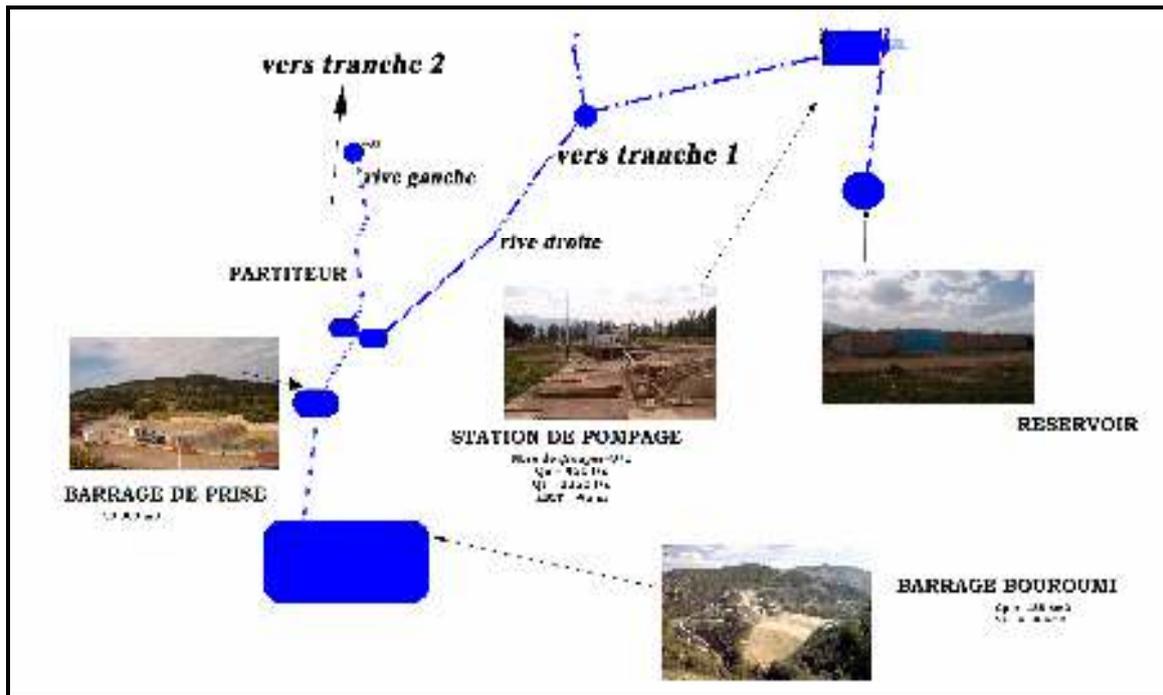
Figure II.1 : Ouvrages de tête du périmètre de la Mitidja Ouest

- barrage de prise ;
- dalot en charge ;
- partiteur ;
- canaux rive droite et rive gauche.

Ces composants sont indiqués dans la figure II.1.

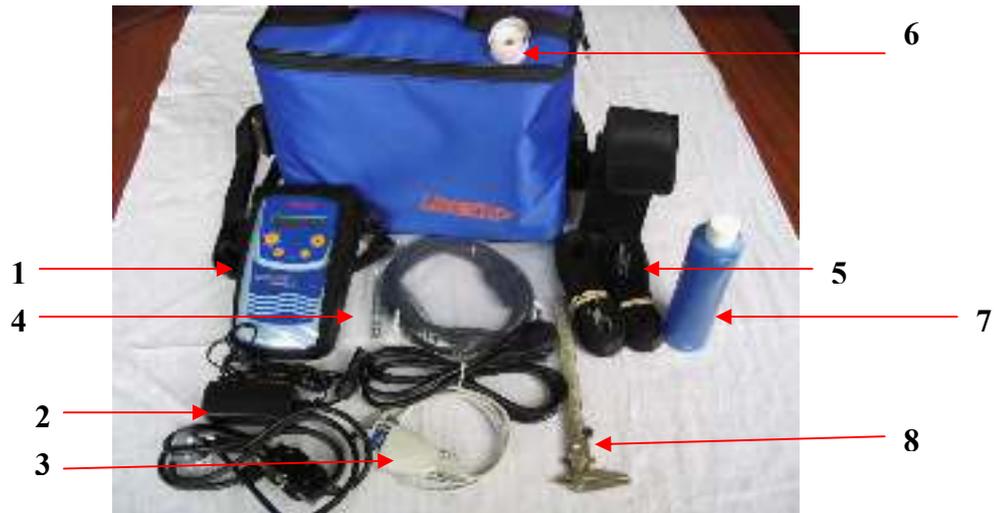
Figure III.1 : débitmètre

1. Appareil convertisseur "Minisonic P" Accessoires
2. Chargeur et câble d'alimentation
3. câble de connexion tête PC
4. câble de connexion tête sonde
5. câble de liaison aux sondes de 2,5 m (terminaison en Y)
6. mètre de mesure en ruban
7. tube de gel
8. pied à coulisse

(Figure III.1)

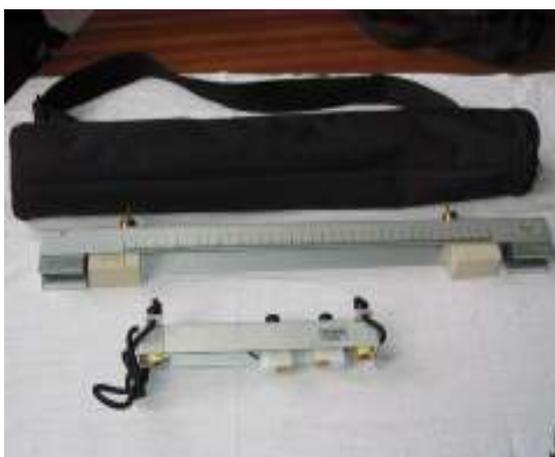
Figure III.2 : Sondes

- La grande sonde mesuré les débits sur les grandes diamètres :

Diamètre 20 – 1000 mm, (SE 1515)

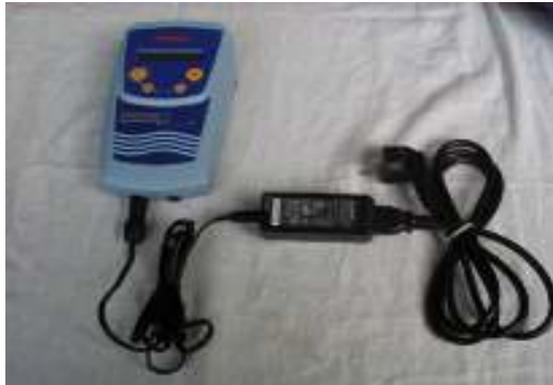
Figure III.4 : débitmètre

Vérifier l'état de la batterie avant de sortir sur le terrain. (Figure III.4)

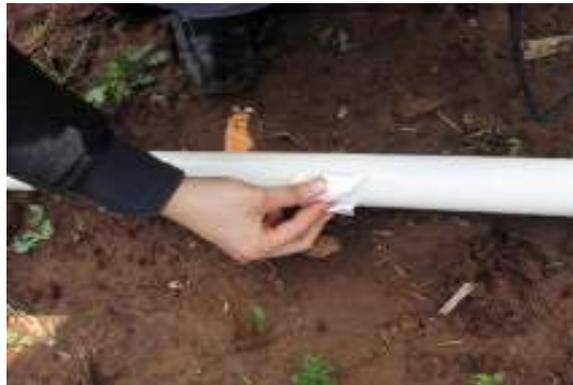
- Identifier le type de matériaux de la conduite
- Nettoyer la surface pour enlever les impuretés, les particules et la peinture à laide d'un chiffon ou un papier verre. (Figure III.5)

Figure III.5 : Nettoyage de la conduite

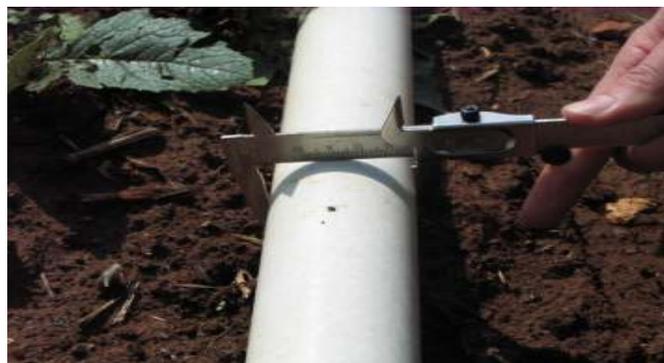
- Mesurer le diamètre externe de la conduite avec le pied à coulisse. (Figure III.6)

Figure III.6 : mesure du diamètre extérieur de la conduite avec le pied à coulisse

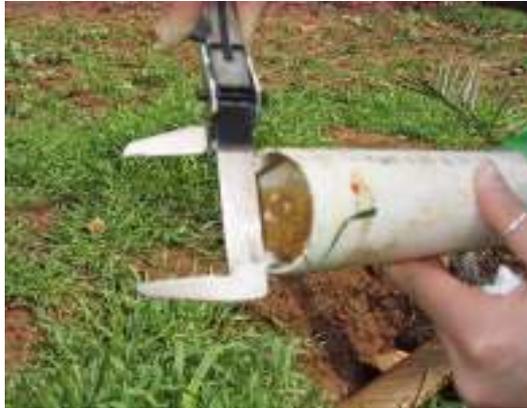
- Mesurer le diamètre interne de la conduite à l'aide du pied à coulisse si on a accès à la section de cette conduite ($EP = (D_{ext} - D_{int})/2$), sinon on mesure l'épaisseur à l'aide de la sonde d'épaisseur. (Figure III.7)

Figure III.7 : mesure du diamètre intérieur de la conduite avec le pied à coulisse

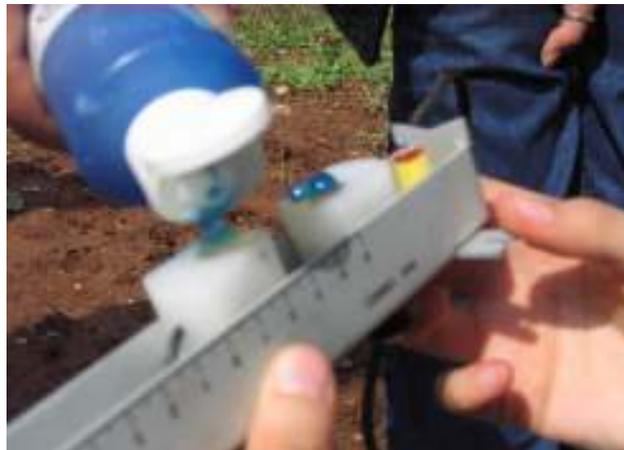
- Choisir une longueur droite sur la conduite (8 fois le diamètre après la vanne d'amené et 3 fois le diamètre avant sortie de l'eau).
- Nettoyer l'emplacement de la sonde pour enlever la corrosion, les particules et la peinture à l'aide d'un chiffon ou un papier verre.
- Mettre une noisette de gel sur les deux sondes. (Figure III.8)

Figure III.8 : Mettre une noisette de gel sur les deux sondes

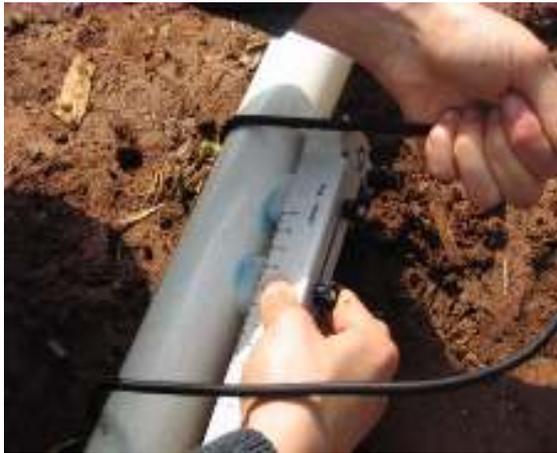
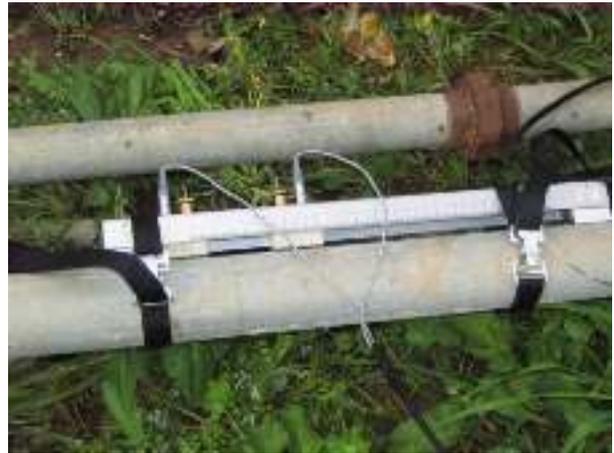
- Régler la distance donnée par le "Minisonic P".
- Positionner les sondes sur le côté latéral supérieur de la conduite et non sur le haut, pour éviter la partie occupée par l'air et vérifier la distance entre les sondes.
- Raccorder les sondes au "Minisonic P". (Figure III.9, III.10)

Figure III.9 Raccordement des sondes

Figure III.10 : Raccordement des sondes

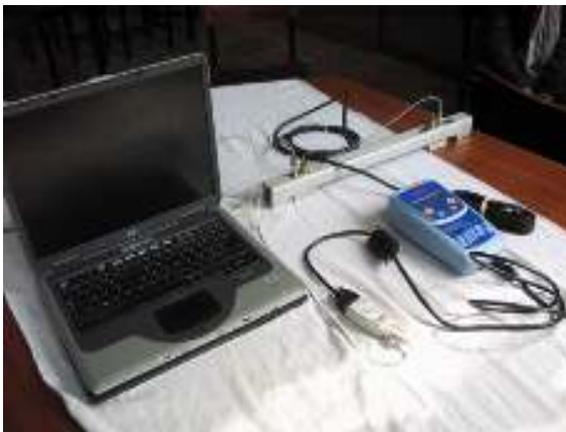
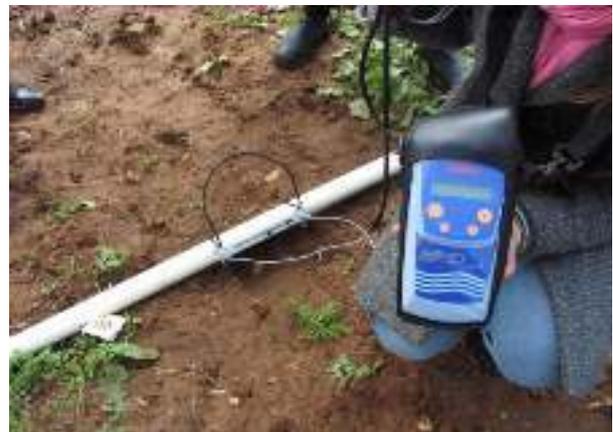
- Lire les résultats sur la tête de lecture
- Si le débit est négatif on inverse le raccordement.

Figure III.11 Raccordement de débitmètre
Avec l'ordinateur

Figure III.12 : Raccordement de
débitmètre avec les sondes

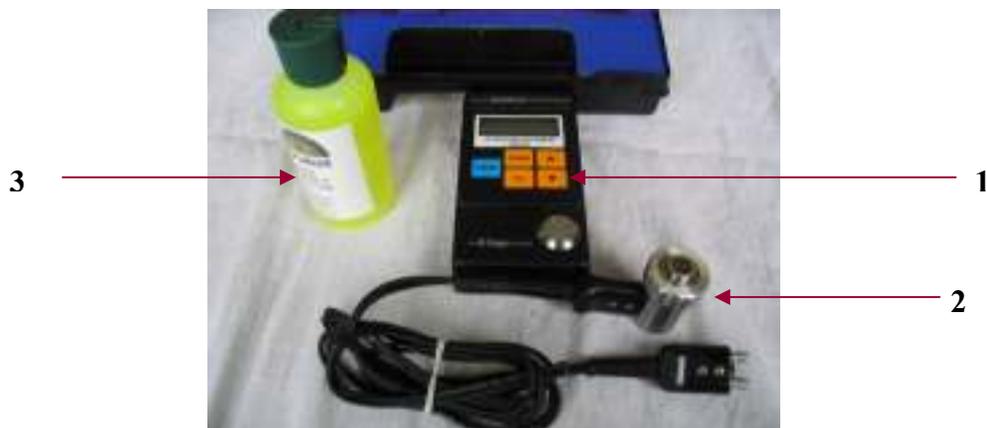
Figure III.14 : Les composantes de Sonatest

- 1 Appareil de mesure
 - 2 Sonde
 - 3 Tube de gel (couplant)
- (Voir la figure III.14)

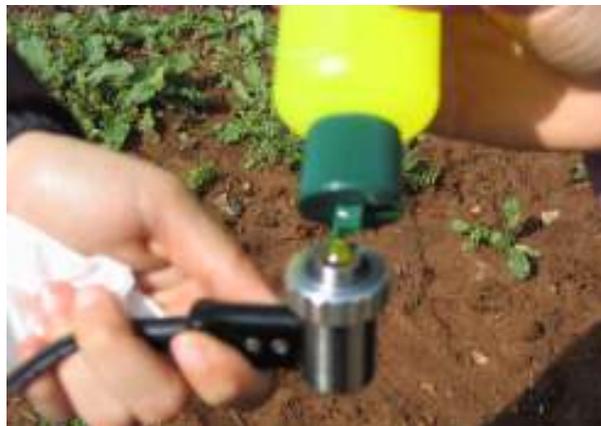
- 4) nettoyer une partie de la surface du matériel,
- 5) appliquer le couplant (Gel) sur la face de la sonde (Figure III.16)

Figure III.16 : appliquer le couplant (Gel) sur la face de la sonde

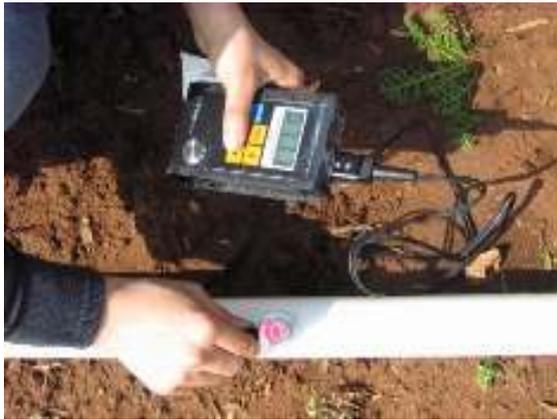
- 6) positionner fermement la sonde sur la conduite une fois d'une façon perpendiculaire à l'axe de cette conduite,
- 7) puis changer la position de la sonde pour quelle soit parallèle,
- 8) considérer la plus petite valeur d'épaisseur qui s'affiche dans les deux positions de la sonde.

Figure III.17 : positionner la sonde sur la conduite d'une façon Perpendiculaire

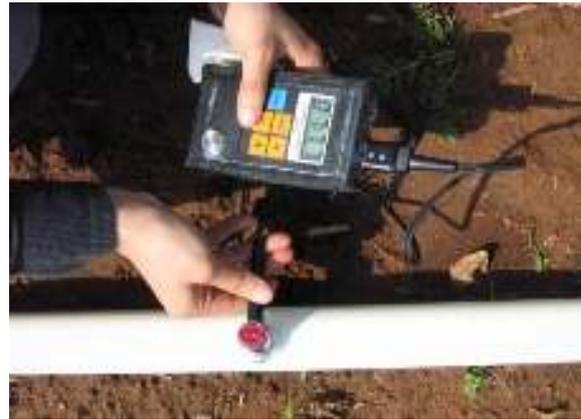
Figure III.18 : positionner la sonde sur la conduite d'une façon parallèle

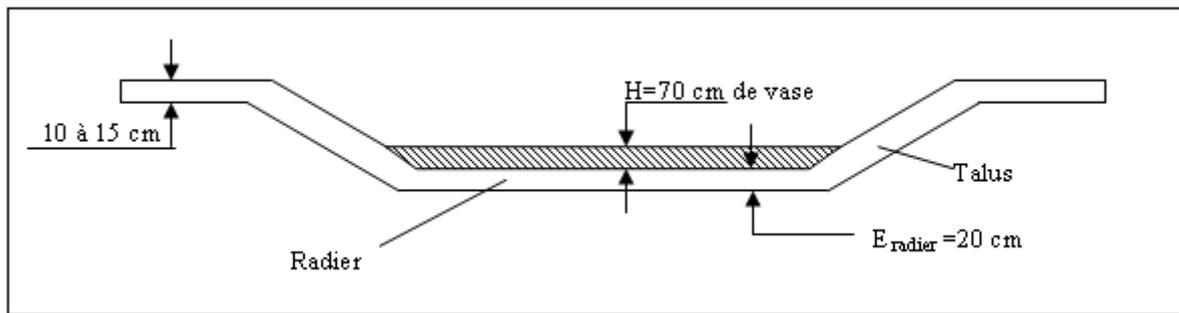
Le canal rive droite envasée d'une hauteur $H = 70$ cm

Figure IV.1 : Canal rive droite envasé

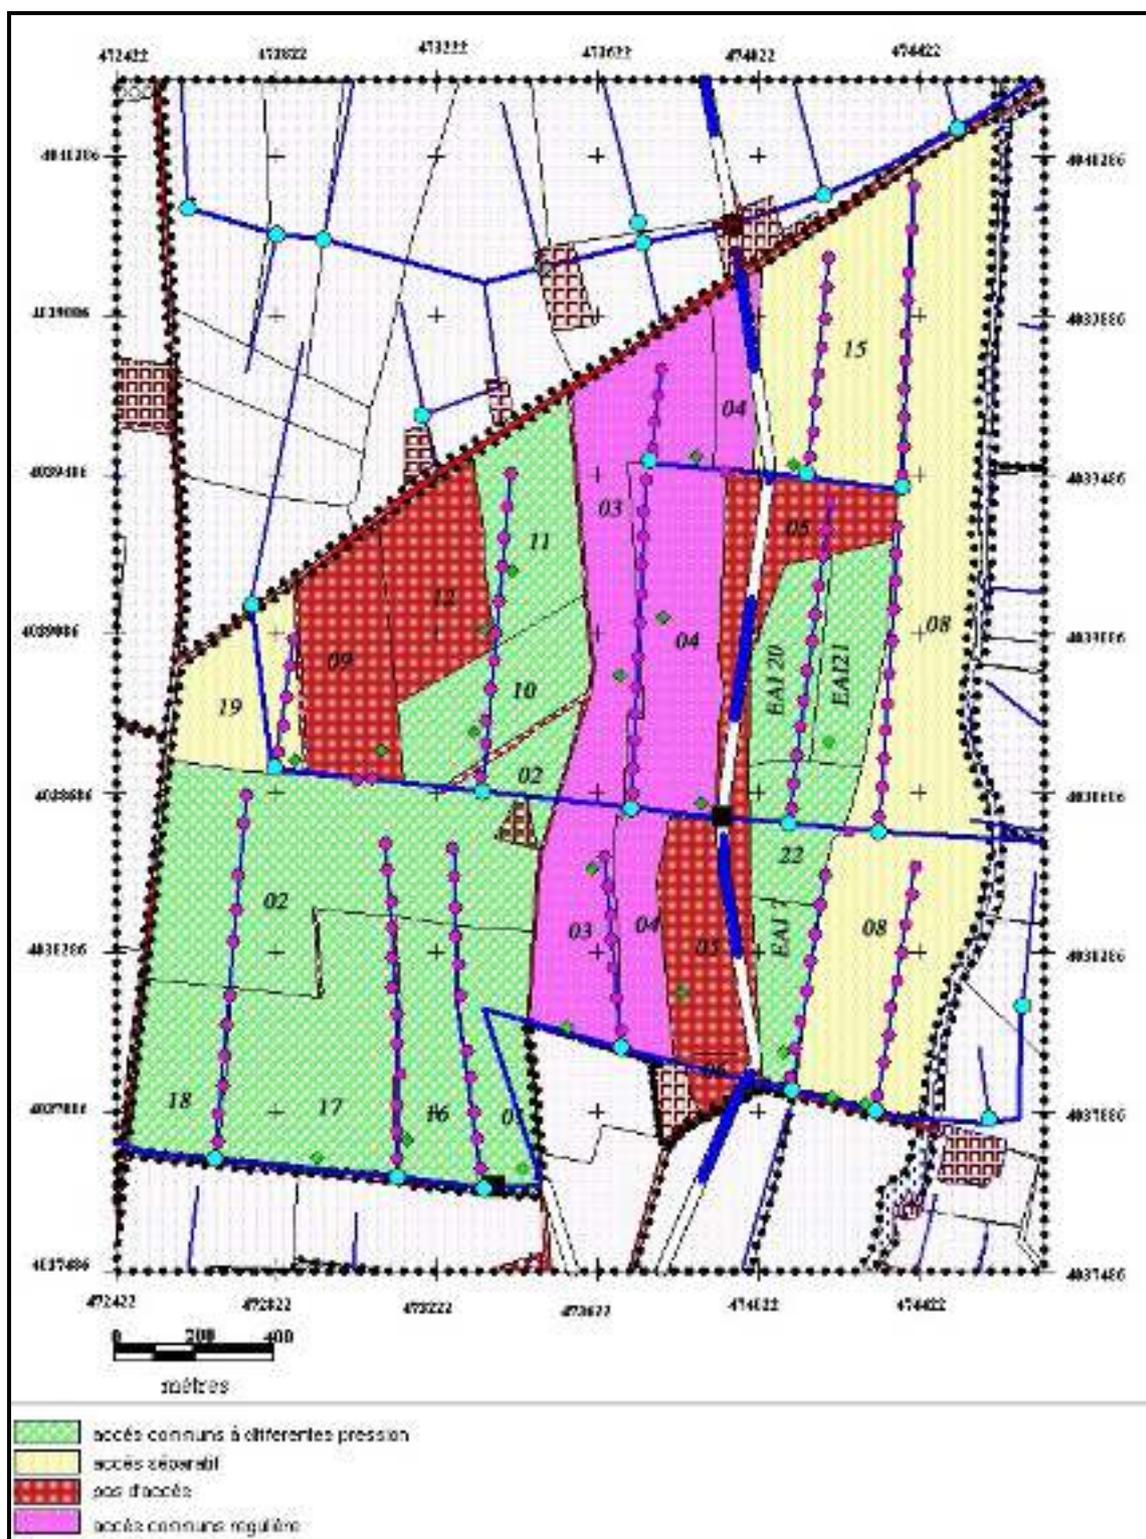
D'après Boujaltia et Lakhal (2006), Dans notre périmètre, nous avons quatre types d'accessibilité à l'eau comme l'indique la figure suivante :

Figure IV.2 : Accessibilité des exploitations au réseau hydraulique dans le domaine Yekhlef Boudjema

- **Accessibilité commune régulière :** Certaines exploitations utilisent la même borne avec son antenne correspondante. Celle-ci se situe généralement à la limite de deux exploitations voisines. Les agriculteurs de ces exploitations utilisent les vannes d'une façon régulière et commune, par exemple les antennes situées entre l'EAC3 et l'EAC4 (figure IV.2).

Il faut signaler que l'EAC15 utilise les vannes de l'exploitation voisine (EAC5) bien qu'il a une accessibilité séparative (figure 21), à cause d'une panne de la borne qui existe dans l'EAC15.

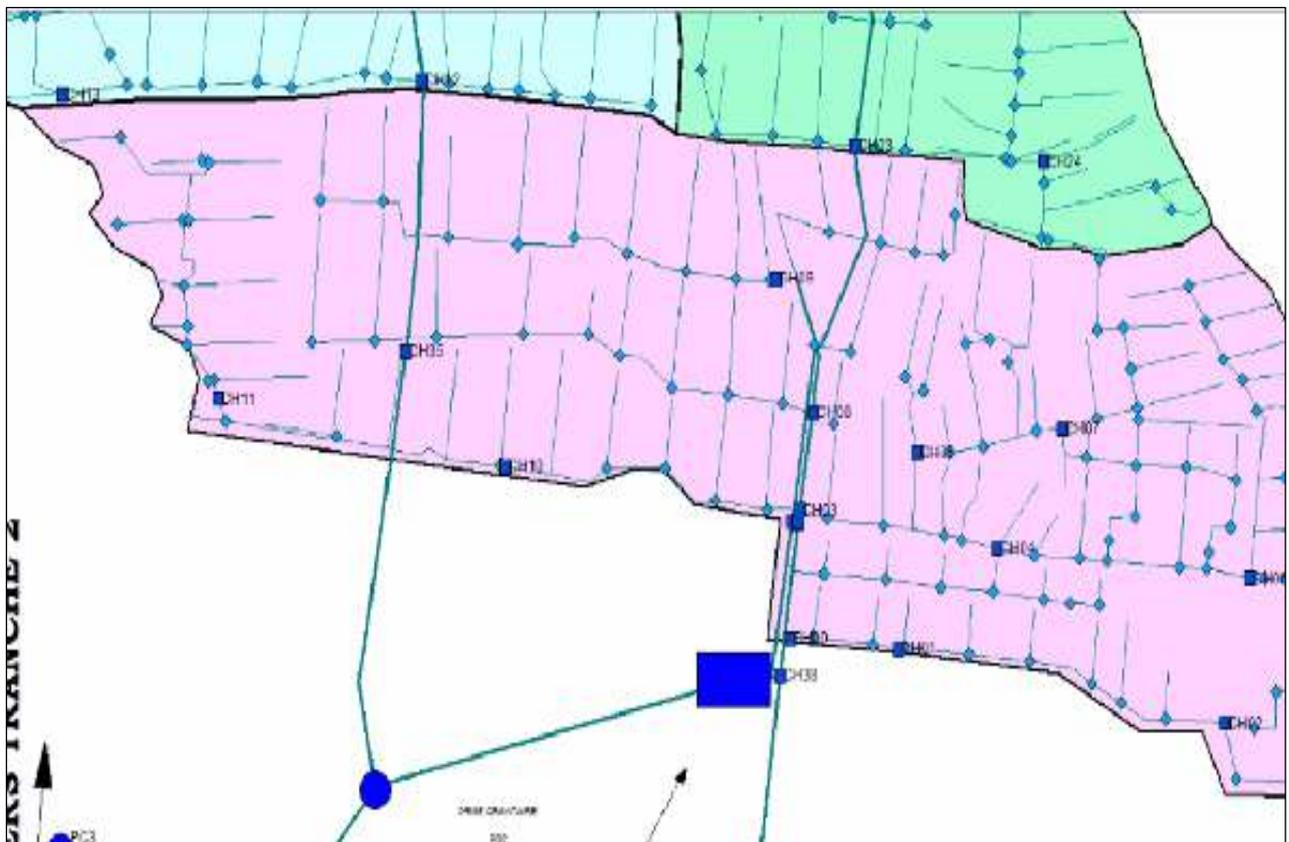
Actualisation de la carte du réseau au niveau du secteur Sud ; Par le biais de ce travail on a pu actualiser la carte du réseau dont on va projeter nos résultats

Figure IV.3 : carte représentant les composantes de réseau

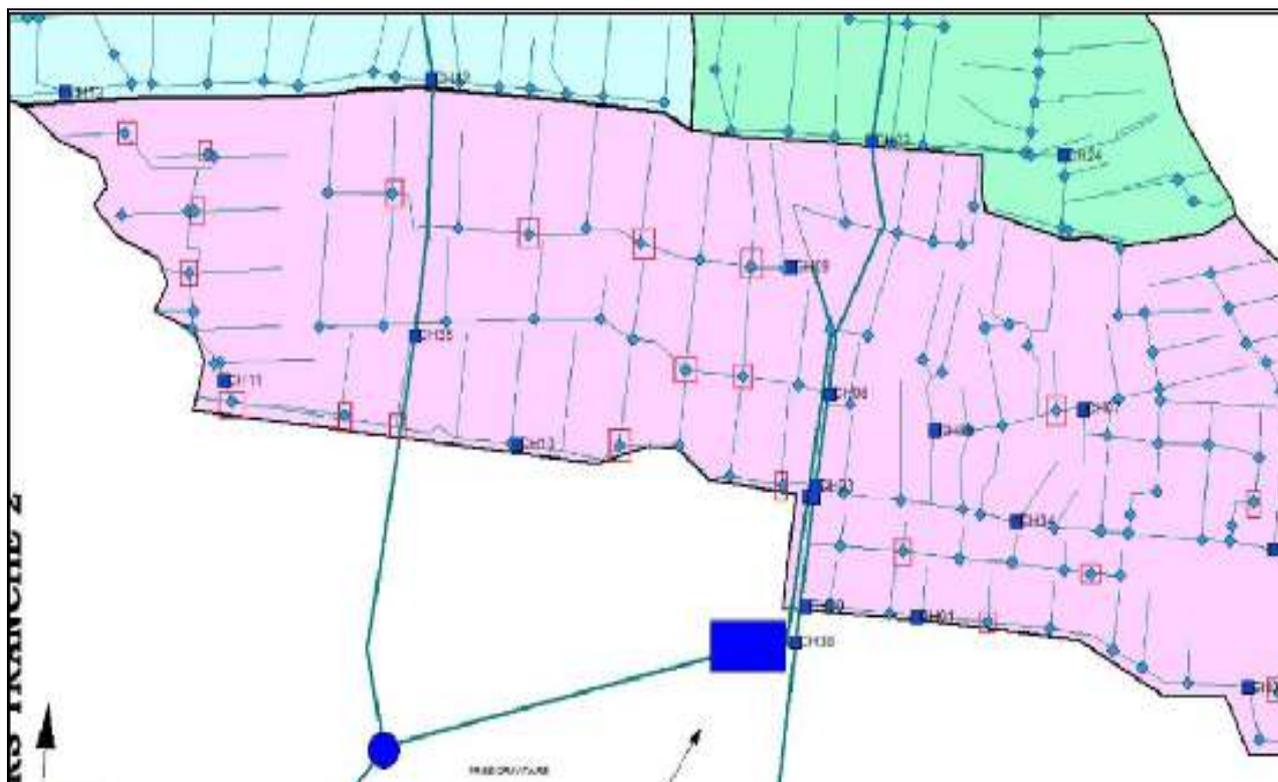
Sur la figure suivante on aura une carte représentative qui indique les différentes situations des bornes (fuites) :

Figure IV.4 : carte représentant les bornes en état de fonctionnement.

- Le pourcentage moyen des fuites du premier lâché = 21,92%
- Le pourcentage moyen des fuites du deuxième lâché = 23,42%
- Le pourcentage moyen des fuites pour les deux lâchés = 22,67%
- Le volume d'eau distribué par l'ONID égale a 546 l/s
- Le moyen de volume d'eau mesuré dans les deux lâchés égale a 435,74 l/s

Ces mesures avec débitmètre nous ont permis de constater des fuites au niveau des bornes du réseau, ces fuites varient de 10,8% à 38,44%.
