Etude des infiltrations dans les barrages cas du barrage de Beni Haroun (w. Mila) .

Ratiat, Abdelkader (2010). Etude des infiltrations dans les barrages cas du barrage de Beni Haroun (w. Mila) [Thèse de magister, ENSH].

MEMOIRE DE MAGISTER

**ETUDE DES INFILTRATIONS DANS LES BARRAGES : CAS DU BARRAGE
DE BENI HAROUN (W.MILA)**

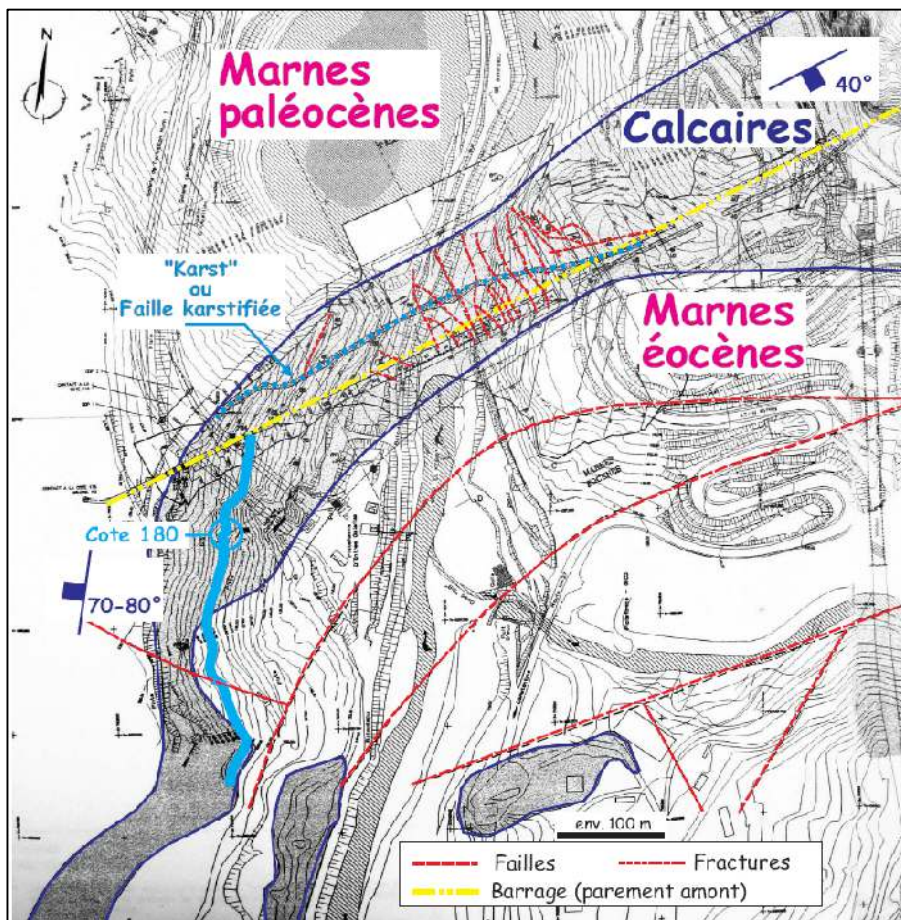
Fig N°01 : Carte géologique simplifiée

Précisons que les fractures reportées dans la fondation du barrage ont été réellement observées, alors que les failles ont un caractère plus hypothétique (failles probables ou supposées)

Les documents consultés font état d'une importante « structure karstique » dans la fondation du barrage (voir carte simplifiée) qui a nécessité des surexcavations et des travaux de bétonnage pour son assainissement. Cette structure rectiligne dans la fondation (donc apparemment sub-v verticale) montre un parallélisme frappant non seulement avec la stratification, mais également avec les failles majeures supposées dans le secteur. Il est donc possible qu'on ait affaire non pas à un karst « stratigraphique » colmaté par des matériaux meubles, mais à un accident tectonique (faille), souligné par de la roche broyée et présentant des signes de karstification à ses épontes.

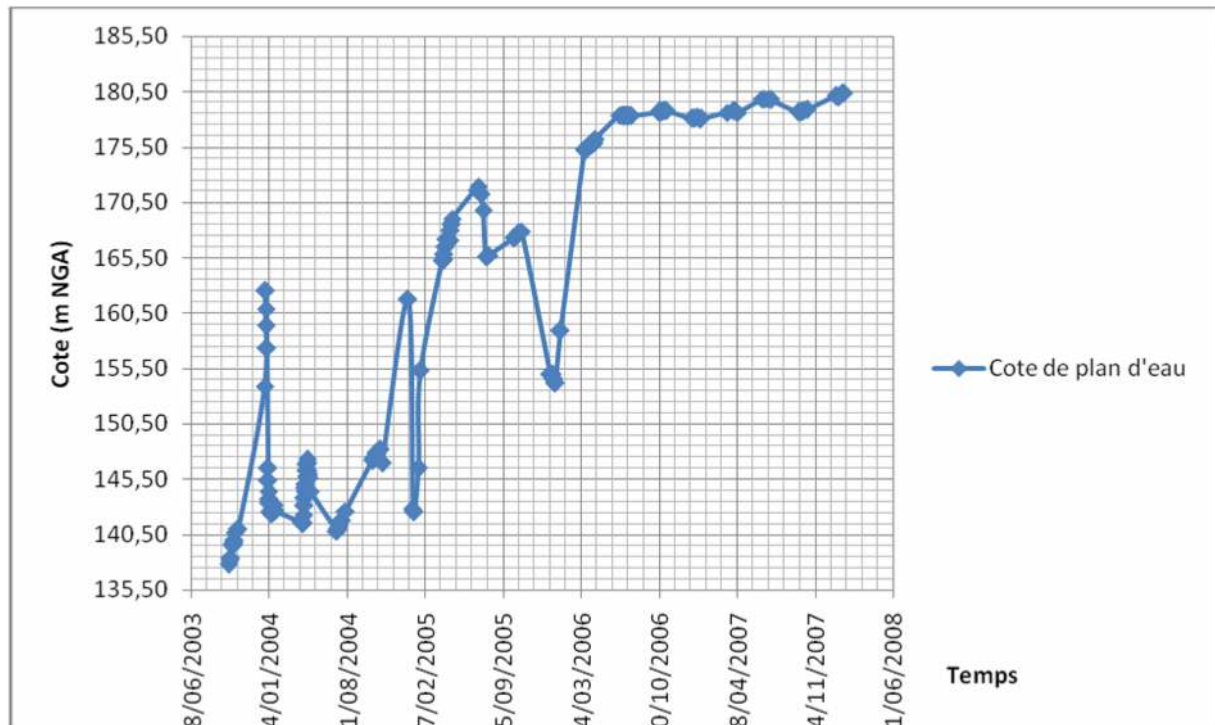
Fig. N°9: Evolution du plan d'eau

- Fin de l'année 2006, alors que les travaux de renforcement du drainage et des injections étaient achevés, la cote de retenue est montée du niveau 178 m NGA au niveau 180 [6].

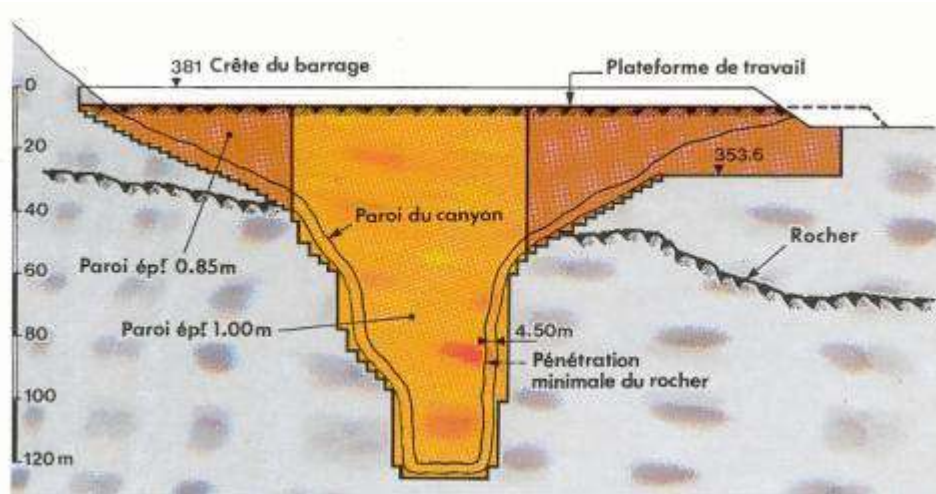
Fig.N° 37 : Barrage de Mud Mountain - USA – 1941

Le noyau étanche est constitué de sables et graviers comportant 15 à 20 % de fines allant du silt aux argiles plastiques. En 1980 les systèmes de surveillance de l'ouvrage (piézomètres) ont mis en évidence l'existence réseaux de circulation d'eau dans le noyau entraînant le délavage des éléments fins. Le risque d'érosion régressive impliquait des travaux de réparation. En 1988 le projet de construction d'une paroi moulée a été avancé. Pour cet ouvrage en béton classique (selon les spécifications courantes aux Etats Unis) d'une longueur de 246,3 m et d'une profondeur maximale de 122,5 m, un ancrage d'au moins 4,5 m dans le substratum rocheux a été prévu. Son épaisseur varie : 1,0 m dans la zone centrale et 0,85 m sur les rives (fig.36).

Cette paroi a été exécutée avec une hydrofraise, seul outillage compétent pour le respect des spécifications techniques (dureté du rocher, précision, contrôles qualité). Dès la perforation des premiers panneaux, des pertes de boue se sont produites. Les travaux ont continué avec difficulté jusqu'à ce que la perforation de panneaux plus profonds entraîne l'apparition de plusieurs fissures verticales parallèles à la crête. Afin de rétablir l'état de compression du noyau, un projet de réparation préliminaire par injection des fissures a été réalisé. Une fois ces travaux achevés, la perforation a pu être réalisée dans des bonnes conditions de sécurité et d'avancement. Le recouvrement entre panneaux est de 0,36 m.

Les paramètres de forage et la position de l'outil ont été enregistrés en continu. Les mesures de contrôle ont montré que la déviation longitudinale n'a pas dépassé 10 cm (soit 1 pour mille) et la déviation relative latérale 20 cm (soit moins de 2 pour mille à 120 m de profondeur).

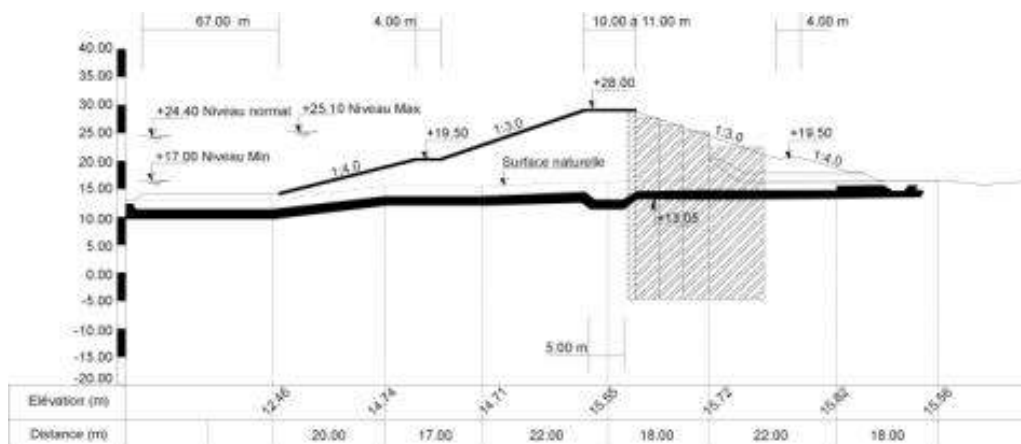
Fig.N° 40 : Barrage de Dau Tieng - Vietnam - 1982 - Coupe transversale

Immédiatement après la mise en eau, un certain nombre de problèmes furent identifiés avec l'apparition des fuites importantes à travers le barrage principal et quelques fuites plus réduites en plusieurs points des barrages secondaires. En particulier, une fuite sérieuse (débit de l'ordre de 20l/s pour un niveau d'eau dans le réservoir de 24,4 m) localisée dans la partie principale du réservoir associée à une pression artésienne à l'aval du barrage provoqua une inquiétude légitime quant à la stabilité de l'ouvrage. Cette situation exigeait de procéder de manière urgente à des travaux de réparation. Afin de résoudre le problème, Solétanche Bachy proposa de réaliser une coupure étanche en paroi bentonite-ciment d'épaisseur 0,60 m au niveau de la partie la plus critique du barrage, considérant que le reste de l'ouvrage, moins instable, pourrait être traité à un stade ultérieur. Le ministère de l'Agriculture et du Développement Rural du Vietnam accepta le projet et les travaux de réhabilitation commencèrent en juin 1999.

La paroi au coulis se développe sur 185 m, perpendiculairement un retour vers l'aval est réalisé à proximité immédiate du canal. Des injections de contact autour de la structure en béton du canal complètent ces travaux. La profondeur de la paroi est de 33 m (entre le niveau + 28, crête du barrage, et le niveau - 5).
